Littoistenjärven oja- ja hulevesien näytteenotto ja virtaamamittaus -tulokset 18.4.2018 toteutetulta havaintokierrokselta

Liite 1. Valokuvat havaintopaikoilta.

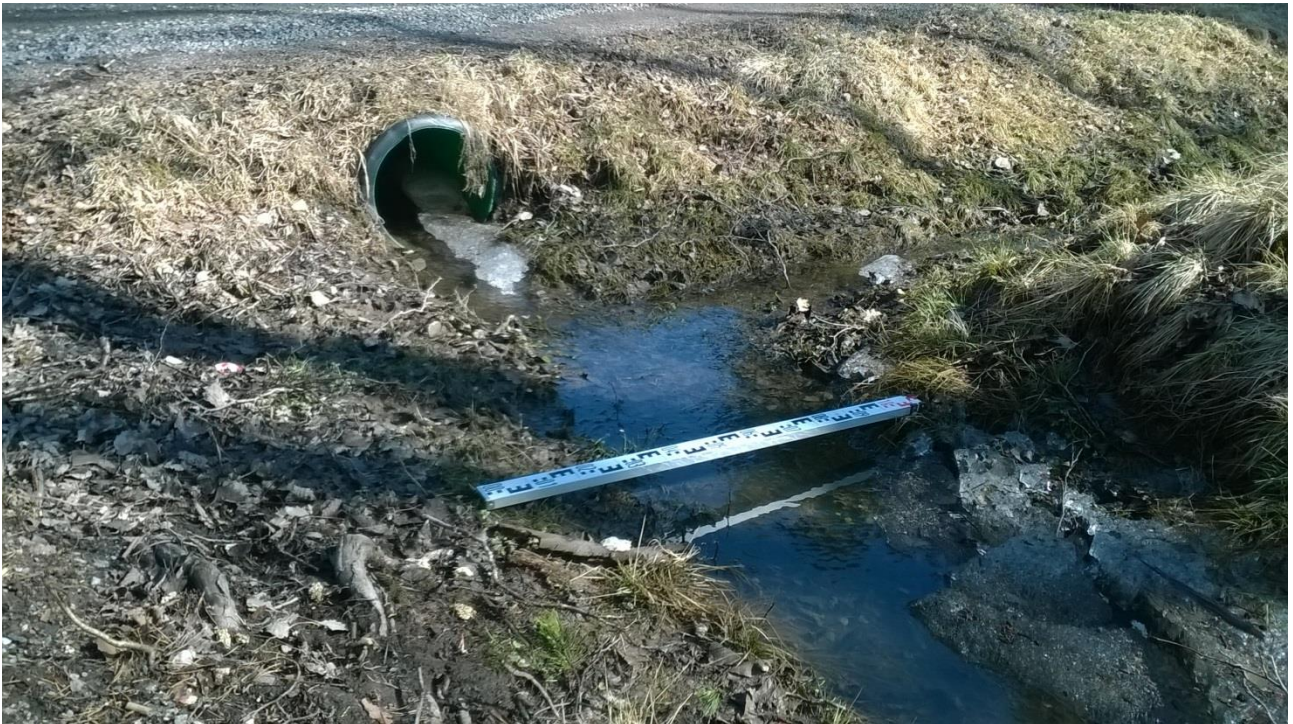
1. Järvelä

Kokonaisfosforipitoisuudet olivat korkeimmat Järvelässä sijaitsevassa ojassa (havaintopaikka 1 / 130 µg/l), Punttikadun pohjoispuolisessa ojauomassa (havaintopaikka 11 / 92 µg/l) sekä Rullakadun eteläpuolella laskeutusaltaasta lähtevässä hulevedessä (havaintopaikka 14 / 86 µg/l).

Järvelässä sijaitsevasta ojauomasta (havaintopaikka 1) tulevan veden aiheuttama kokonaisfosforikuormitus oli keskimääräinen (15 prosenttia kaikkien havaintopaikkojen yhteenlasketusta kuormituksesta).

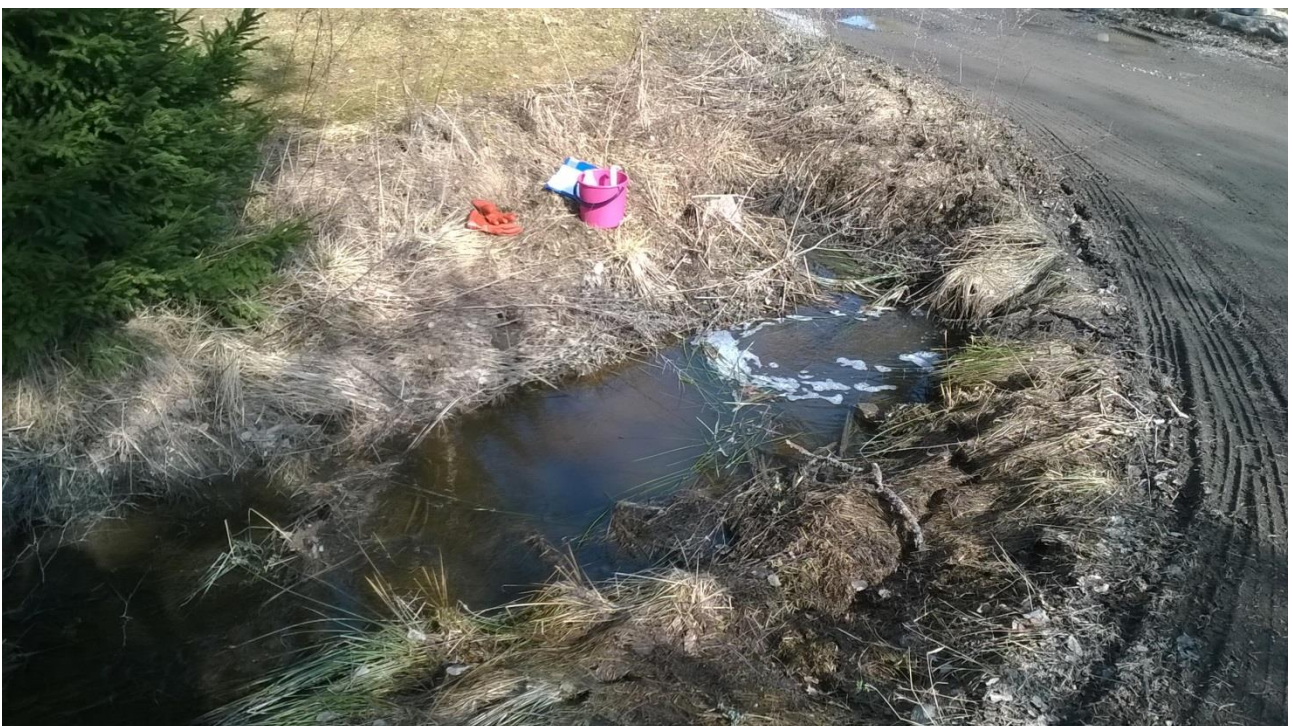
2. Kosteikon pohjoispuoli

Muista havaintopaikoista poiketen havaintopaikan 2 (kosteikon pohjoispuolinen ojauoma) vedet eivät laske Littoistenjärveen, vaan ne on ohjattu kosteikon vesien mukana Aurajokeen. Siten kyseisen uoman kautta kulkevia vesiä ei myöskään huomioida Littoistenjärveen kohdistuvan kuormituksen laskennassa.

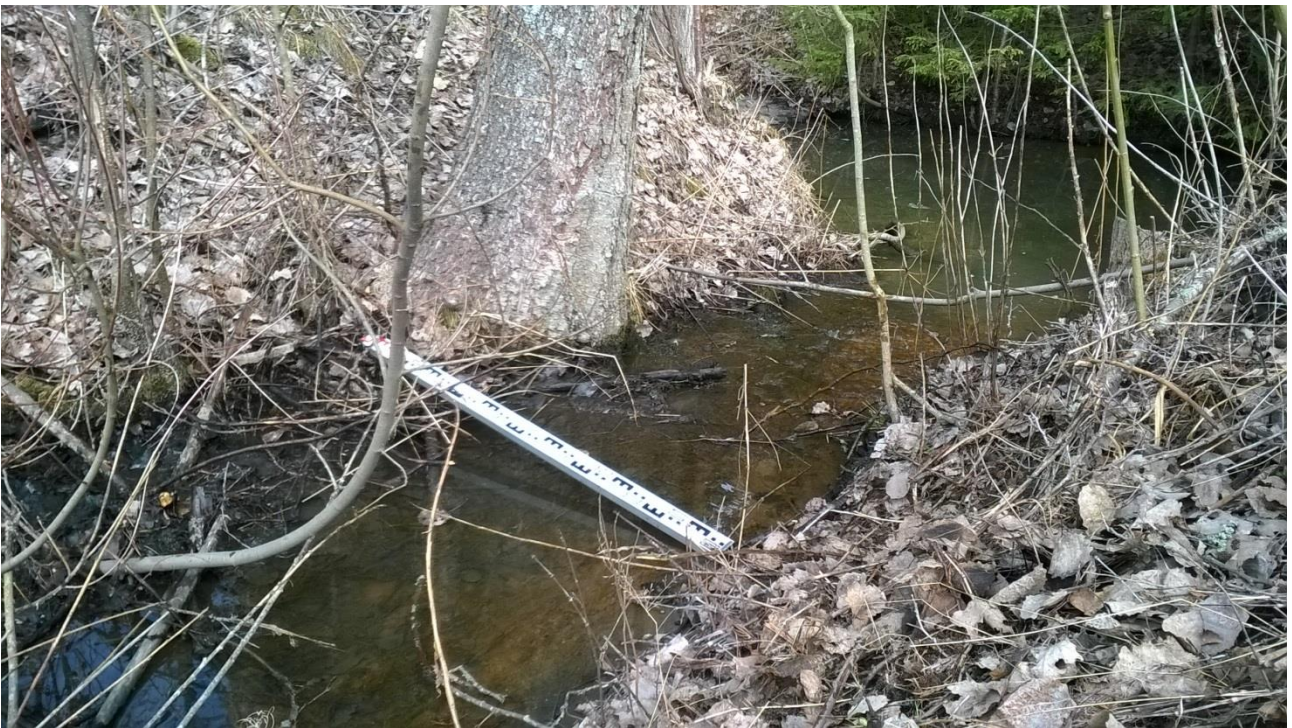
4. Menninkäisenkadun pää

Korkeimmat kokonaistyyppipitoisuudet mitattiin Menninkäisenkadun pään läheisyyteen johtavalta hulevesiputkelta (havaintopaikka 4 / 1800 µg/l), Tehtaanmäen läheisyydessä sijaitsevasta norosta (havaintopaikka 15 / 1800 µg/l) sekä Punttikadun pohjoispuolisesta ojauomasta (havaintopaikka 11 / 1600 µg/l) otetuista näytteistä.

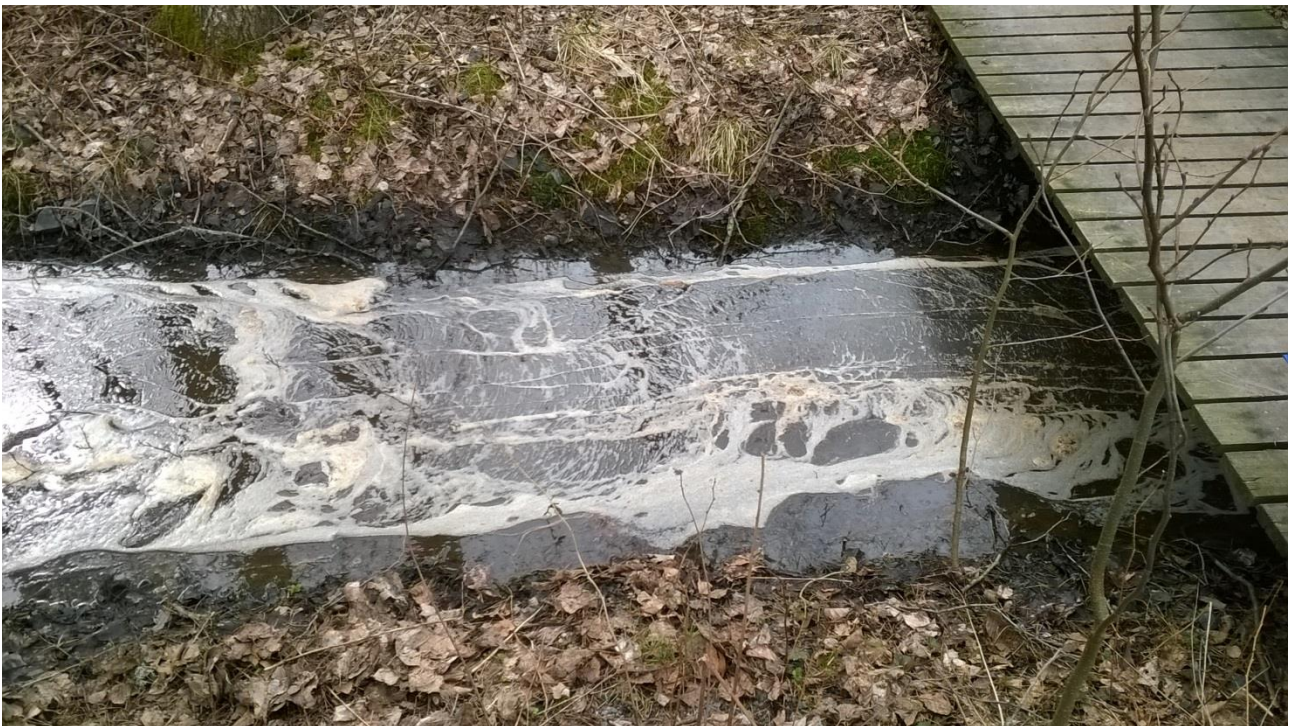
6. Muurikinkadun pää, laskeutusaltaaseen tuleva vesi

Havaintokierrosta edeltävä jakso oli vähäsateinen. Valumat olivat kuitenkin lumen sulamisvesistä johtuen edelleen keskimääräistä runsaampia. Suurin hetkellinen virtaama (11,1 l/s) mitattiin Muurikinkadun pään läheiselle laskeutusaltaalle johtavalta uomalta (havaintopaikka 6). Suurimpia virtaamia mitattiin myös järven pohjoisrannalla uimarannan parkkipaikan vierestä kulkevasta ojauomasta (havaintopaikka 5 / 7,2 l/s) sekä Punttikadun pohjoispuolisesta ojauomasta (havaintopaikka 11 / 5,8 l/s). Useiden hulevesiputkien virtaamat olivat pienistä valuma-alueista johtuen vähäisiä.

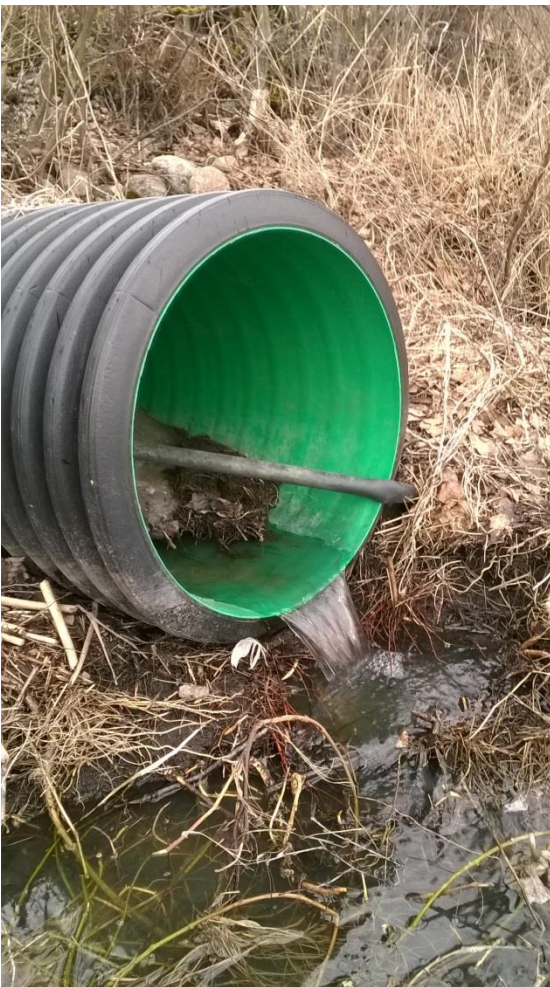
8. Vanha Littoistentie, putki 1

Ammoniumtyyppipitoisuudet olivat korkeimmat Vanhan Littoistentien ali kulkevan ojauoman vedessä (havaintopaikka 8 / 260 µg/l) sekä Punttikadun pohjoispuolisessa ojauomassa (havaintopaikka 11 / 230 µg/l).

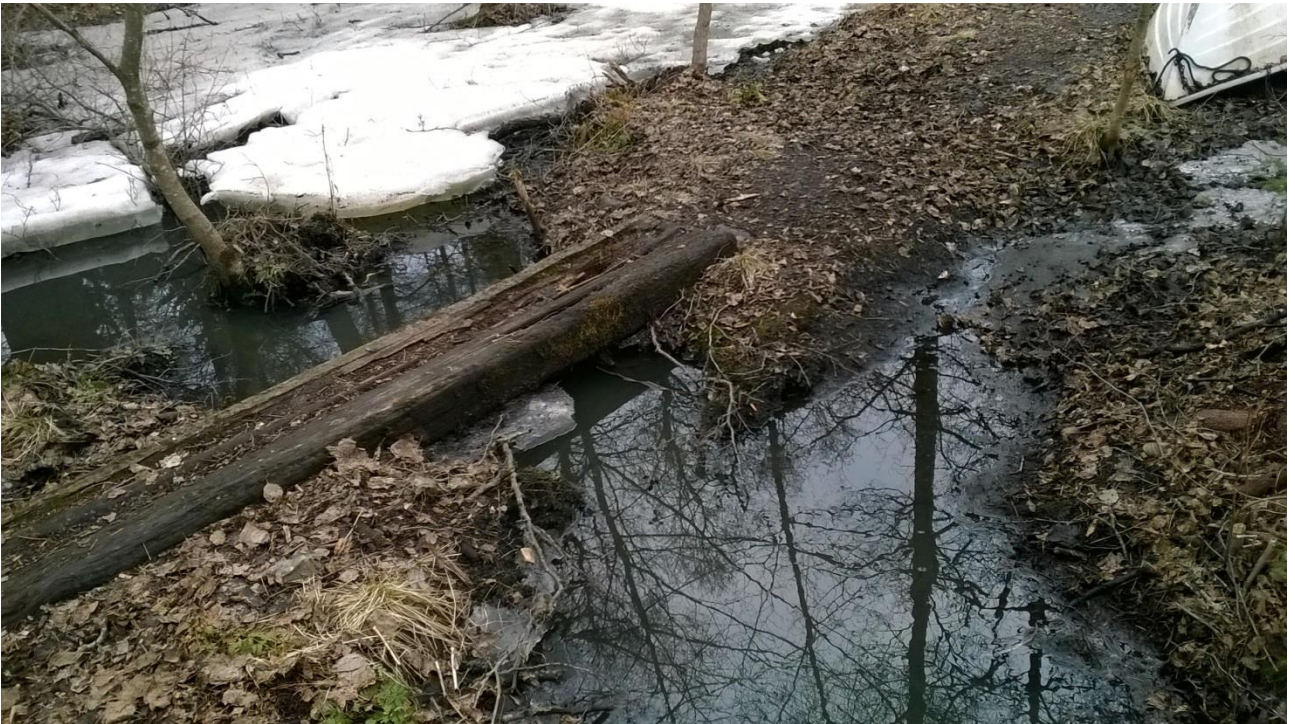
11. Punttikadun pohjoispuoli, ranta

Hygieniabakteereiden määrät olivat 18.4.2018 otetuissa näytteissä valtaosin alhaisia. Veden hygieeninen laatu oli edellisen (15.11.2017) havaintokierroksen tapaan huonoin Punttikadun pohjoispuolisessa ojauomassa (havaintopaikka 11). Kyseisessä havaintopisteessä nyt havaittu *Escherichia coli* –bakteerien pitoisuus (410 MPN / 100 ml) oli alhaisempi kuin 15.11.2017, mutta ilmentää kuitenkin uoman vedessä olevan ulosteperäisen veden vaikutusta. Havaintopaikan 11 yläpuolella sijaitsevan hulevesiputken päästä (havaintopaikka 11b) 18.4.2018 otetussa lisänäytteessä havaittiin myös kohonneet *E. coli*- ja enterokokkibakteeripitoisuudet. *E. coli* –bakteerien pitoisuus oli havaintopaikalla 11b kuitenkin selvästi alhaisempi kuin alapuolisessa ojauomassa. Enterokokkibakteerien pitoisuus oli hulevesiputken päässä (havaintopaikka 11b) samalla tasolla kuin alapuolisessa ojauomassa (havaintopaikka 11). Toisessa havaintopaikan 11 yläpuolella sijaitsevassa lisänäytepisteessä (havaintopaikka 11c / sivuoja) ei 18.4.2018 esiintynyt poikkeavaa hygieenistä likaantumista.

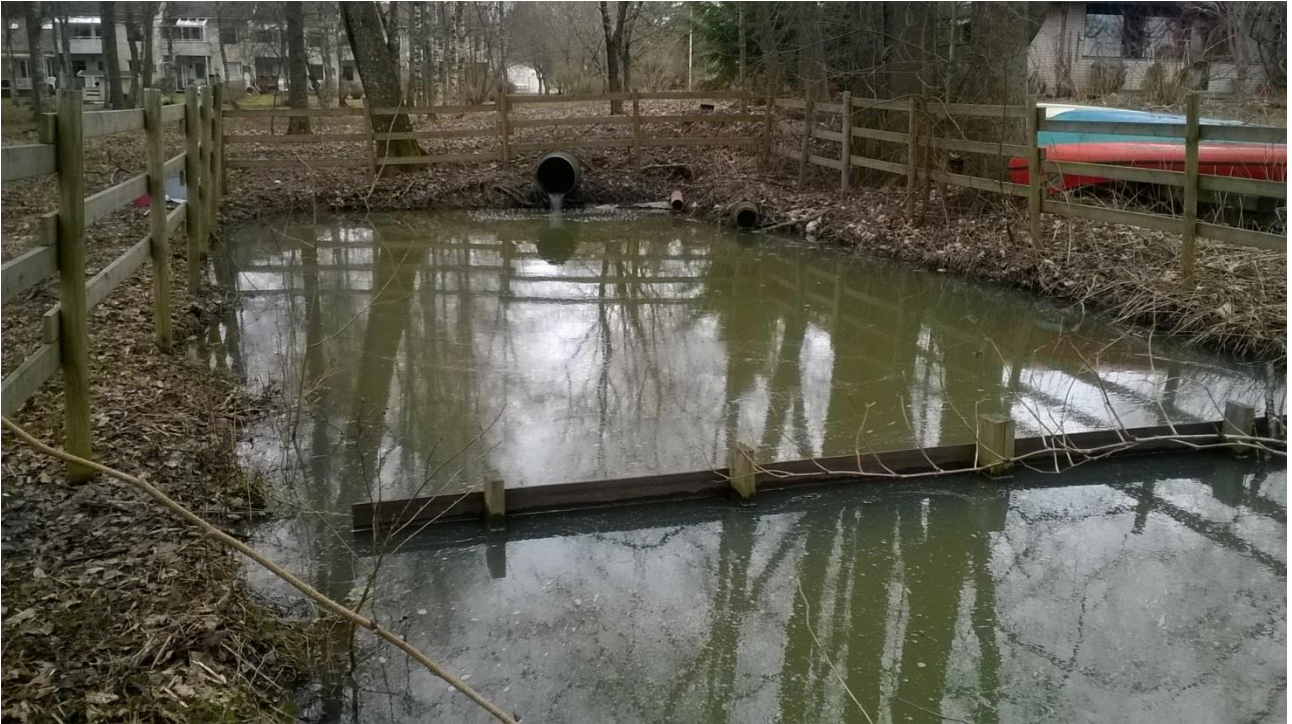
14. Rullakadun eteläpuoli, altaasta lähtevä

Rullakadun eteläpuolella sijaitsevasta laskeutusaltaasta (havaintopaikka 14) lähtevä vesi aiheutti 17 prosenttia kaikkien havaintopaikkojen yhteenlasketusta liuenneen kokonaisfosforin kuormituksesta. Kyseisessä havaintopaikassa liuenneen kokonaisfosforin pitoisuus (62 µg/l) oli korkeampi kuin muissa havaintopaikoissa. Pitoisuus myös oli 41 prosenttia korkeampi laskeutusaltaasta lähtevässä kuin altaaseen hulevesiputkesta tulevassa vedessä.
