## **Littoistenjärven oja- ja hulevesien näytteenotto ja virtaamamittaus -tulokset 10.-11.12.2018 toteutetulta havaintokierrokselta**

### **1 Yleistä**

Liite 1. Valokuvat havaintopaikoilta.

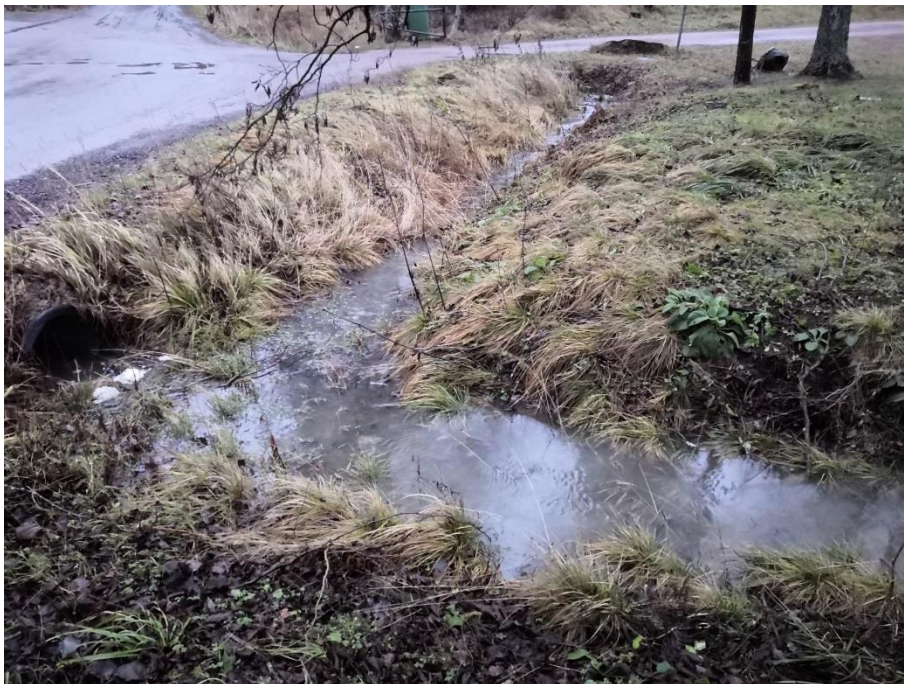
1. Järvelä

- Kiintoainepitoisuudet ja sameusarvot olivat enimmäkseen ojavesille tyypillisiä. Myös joitakin varsin alhaisia pitoisuuksia ja arvoja havaittiin.
- Kiintoainepitoisuudet ja sameusarvot olivat korkeimmat Järvelän havaintopaikalla (1), jossa havaittiin myös korkein kokonaisfosforipitoisuus.
- Alhaisimmillaan kiintoainepitoisuudet ja sameusarvot olivat havaintopisteissä, joissa myös virtaamat olivat alhaisia (havaintopaikat 8, 12 ja 15).

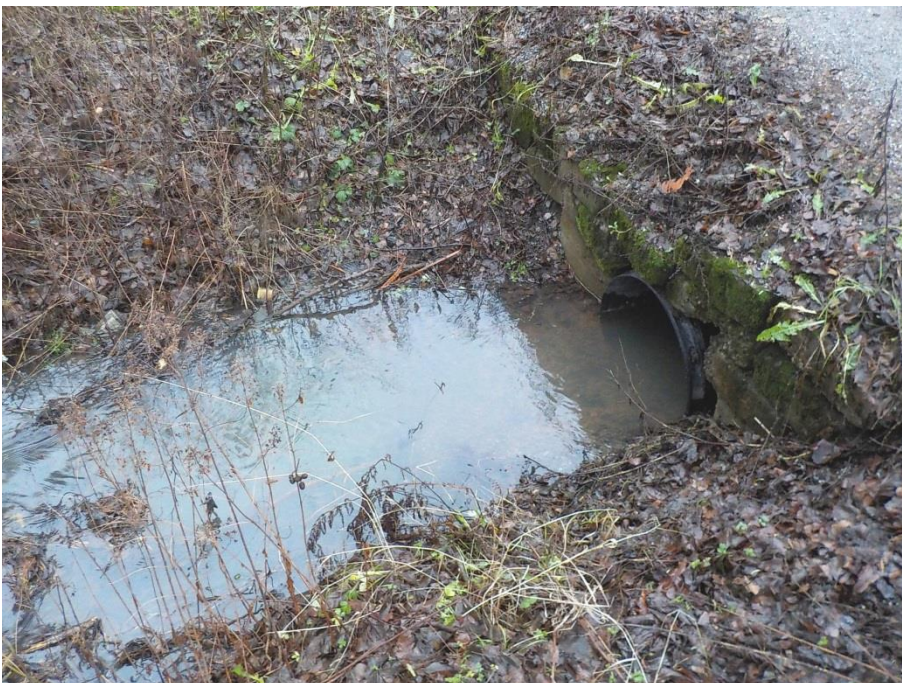
5. Uimarannan parkkipaikka

Suurimmat hetkelliset ravinne- ja kiintoainekuormitukset tulivat virtaamiltaan suurimmista ojauomista eli Muurikinkadun pään kohdalla sijaitsevasta ojauomasta (havaintopaikat 6 ja 7), uimaranan parkkipaikan ohi kulkevasta ojasta (havaintopaikka 5), Punttikadun pohjoispuolelta Littoistenjärveen laskevasta ojasta (havaintopaikka 11) ja Järvelässä sijaitsevasta ojauomasta (havaintopaikka 1). Edellä mainitut neljä ojauomaa vastasivat yli 90 prosentista kaikkien havaintopaikkojen yhteenlasketuista ravinne- ja kiintoainekuormituksista.

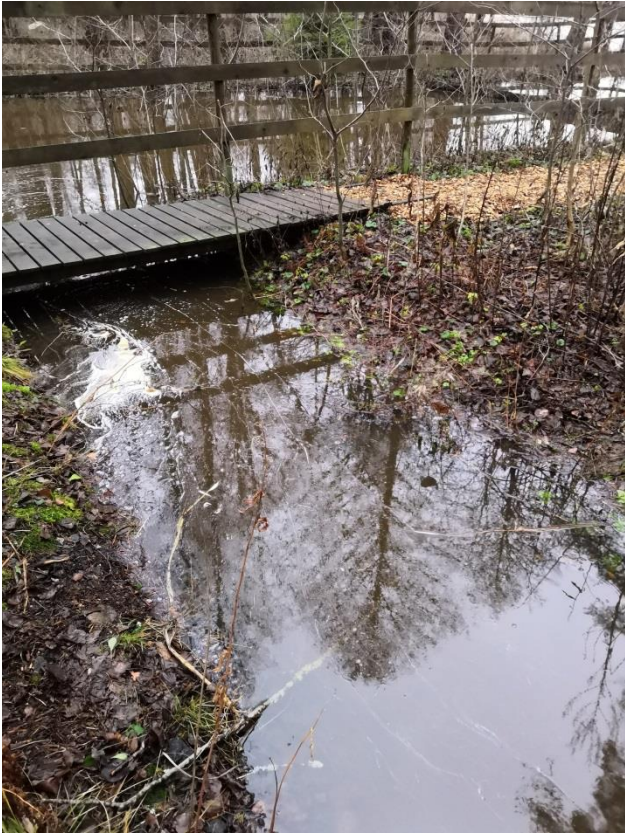
6. Muurikinkadun pää, laskeutusaltaaseen tuleva vesi

Havaintokierrosta edeltävä jakso oli sateinen, minkä johdosta ojien ja hulevesiputkien virtaamat olivat keskimäärin melko suuria. Suurin hetkellinen virtaama (28,4 l/s) mitattiin Muurikinkadun päässä läheiselle laskeutusaltaalle johtavalta ojauomalta (havaintopaikka 6). Lisäksi osa valumavedestä ohjautui Littoistenjärveen kyseisen laskeutusaltaan ohi ylivirtaamaputkea pitkin. Muita pisteitä suurempi virtaama mitattiin myös järven pohjoisrannalla uimarannan parkkipaikan vierestä kulkevasta ojauomasta (havaintopaikka 5 / 21,8 l/s). Osassa hulevesiputkista virtaamat olivat pienistä valuma-alueista johtuen vähäisiä. Kahdesta Vanhan Littoistentien alittavasta hulevesiputkesta ei riittävän virtaaman puuttuessa saatu näytteitä.

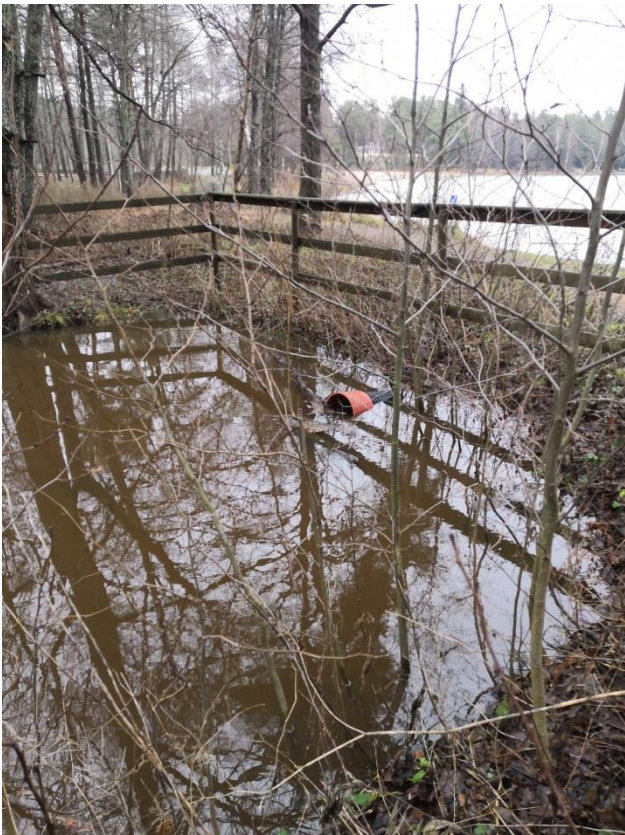
7. Muurikinkadun pää, laskeutusaltaalta lähtevä putki.

Muurikinkadun pään läheisyydessä Littoistenjärveen laskevan ojauoman kuormitus oli yksittäisistä havaintopaikoista selvästi suurin. Kyseisen havaintopaikan kautta kulki yli 40 prosenttia kaikkien havaintopaikkojen yhteenlasketuista ravinne- ja kiintoainekuormituksista (liite 3).

10.-11.12.2018 Muurikinkadun pään läheisyydessä ja Rullakadun eteläpuolella sijaitsevilta laskeutusaltilta lähtevien vesien kiintoainepitoisuudet olivat korkeammat kuin pitoisuudet kyseisille altille tulevissa vesissä. Valumavesien ravinnepitoisuuksissa ei laskeutusaltaissa tapahtunut oleellisia muutoksia.
