## **Littoistenjärven oja- ja hulevesien näytteenotto ja virtaamamittaus -tulokset 25.-26.3.2019 toteutetulta näytekierrokselta**

### **1 Yleistä**

Liite 1. Valokuvat näytepisteiltä.

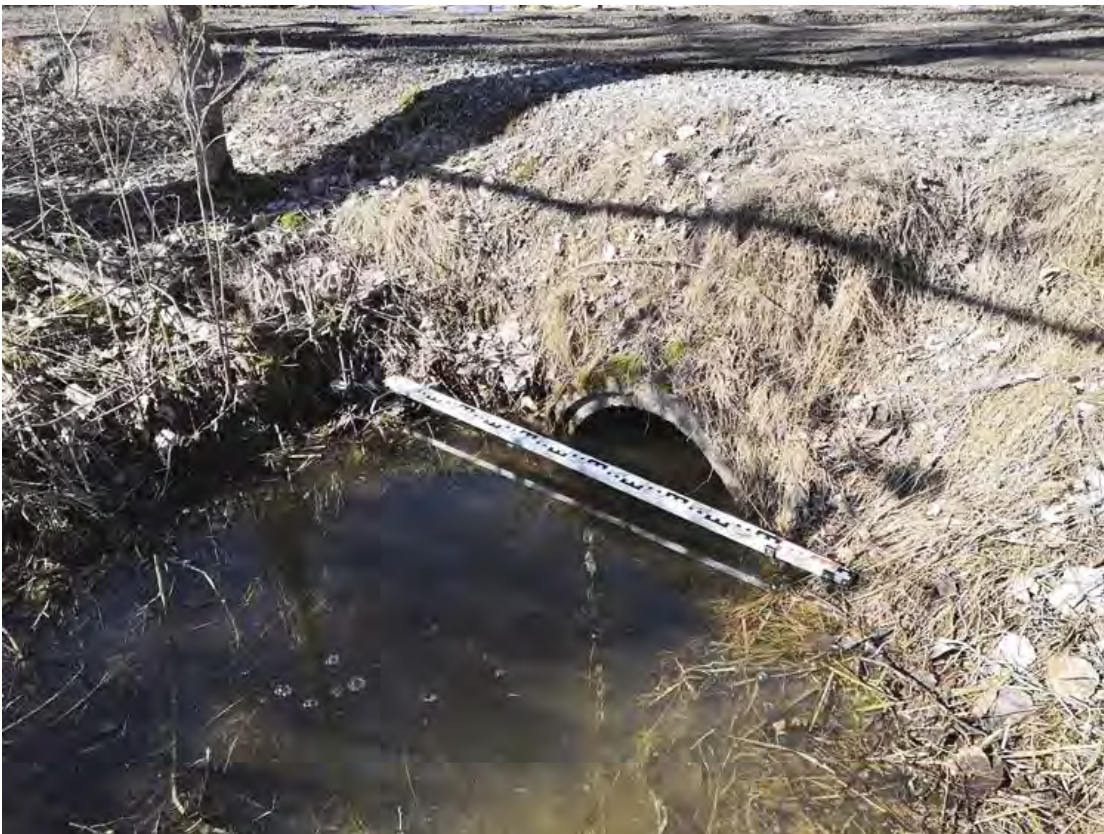
2. Kosteikon pohjoispuolinen ojauoma.

Muista näytepisteistä poiketen näytepisteen 2 (Järvelän kosteikon pohjoispuolinen ojauoma) vedet eivät laske Littoistenjärveen, vaan ne on ohjattu kosteikon vesien mukana Aurajokeen. Siten kyseisen uoman kautta kulkevia vesiä ei myöskään huomioida Littoistenjärveen kohdistuvan kuormituksen laskennassa.

Littoistenjärven laskevien suurimpien ojauomien keskimääräinen kloridipitoisuus (15 mg/l) oli lievästi alhaisempi kuin Littoistenjärven vuoden 2018 mittaustulosten keskiarvo (19 mg/l). Havaintokierroksen korkein kloridipitoisuus (45 mg/l) havaittiin edellisen näytekierron tapaan Järvelän kosteikon pohjoisenpuoleisessa ojauomassa (2). Kyseisen uoman kloridipitoisuutta oletettavasti kohottaa Turun ohitustielle liukkauden torjuntaan käytetty maantiesuola. Tämän ojan vesi ei muista tarkkailupisteistä poiketen kuitenkaan laske Littoistenjärveen, vaan Aurajokeen. Kloridianalyysi lisättiin oja- ja hulevesien tarkkailuohjelmaan Littoistenjärven havaittujen lievästi koholla olleiden kloridipitoisuuksien johdosta.

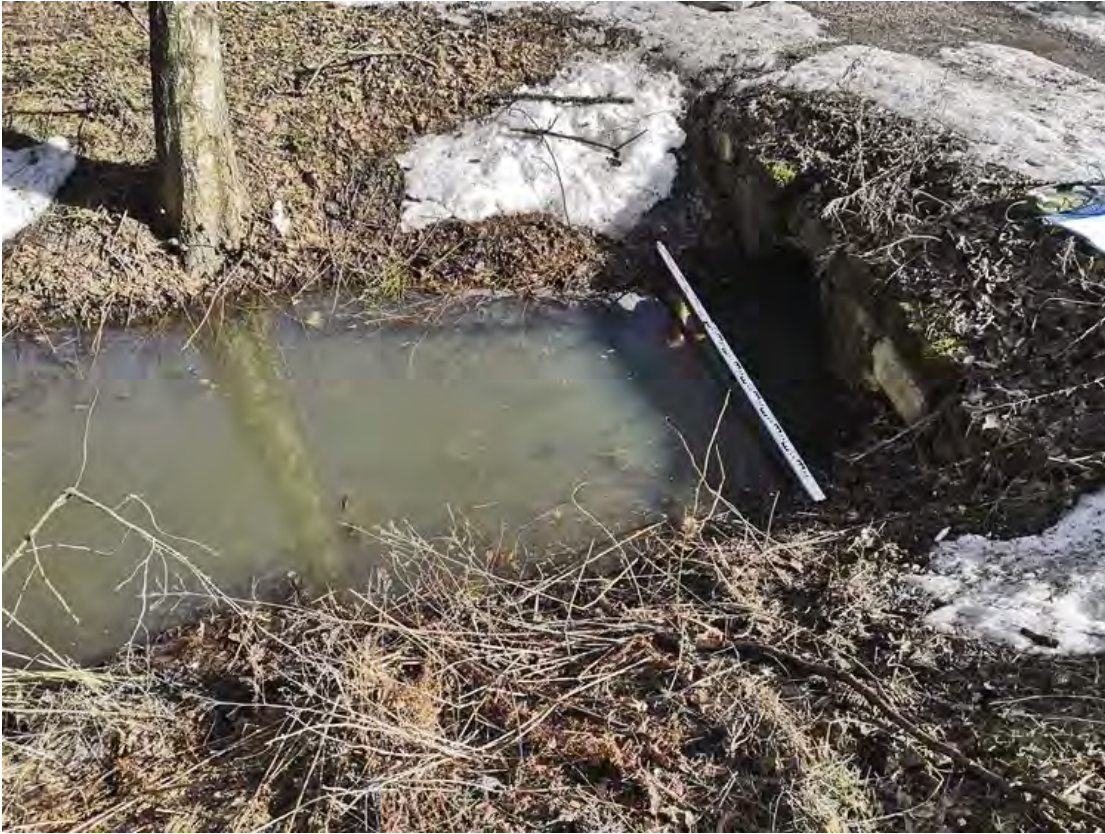
5. Uimarannan parkkipaikka

Näytekierrosta edeltävä jakso oli ollut sateeton, mutta liikkeellä oli lumien sulamisvesiä. Suurimmat virtaamat mitattiin Muurikinkadun päään läheiselle laskeutusaltaalle johtavasta ojauomasta (näytepiste 6) sekä järven pohjoisrannalla uimarannan parkkipaikan vierestä kulkevasta ojauomasta (näytepiste 5). Molemmissa uomissa virtasi vettä 11 l/s.

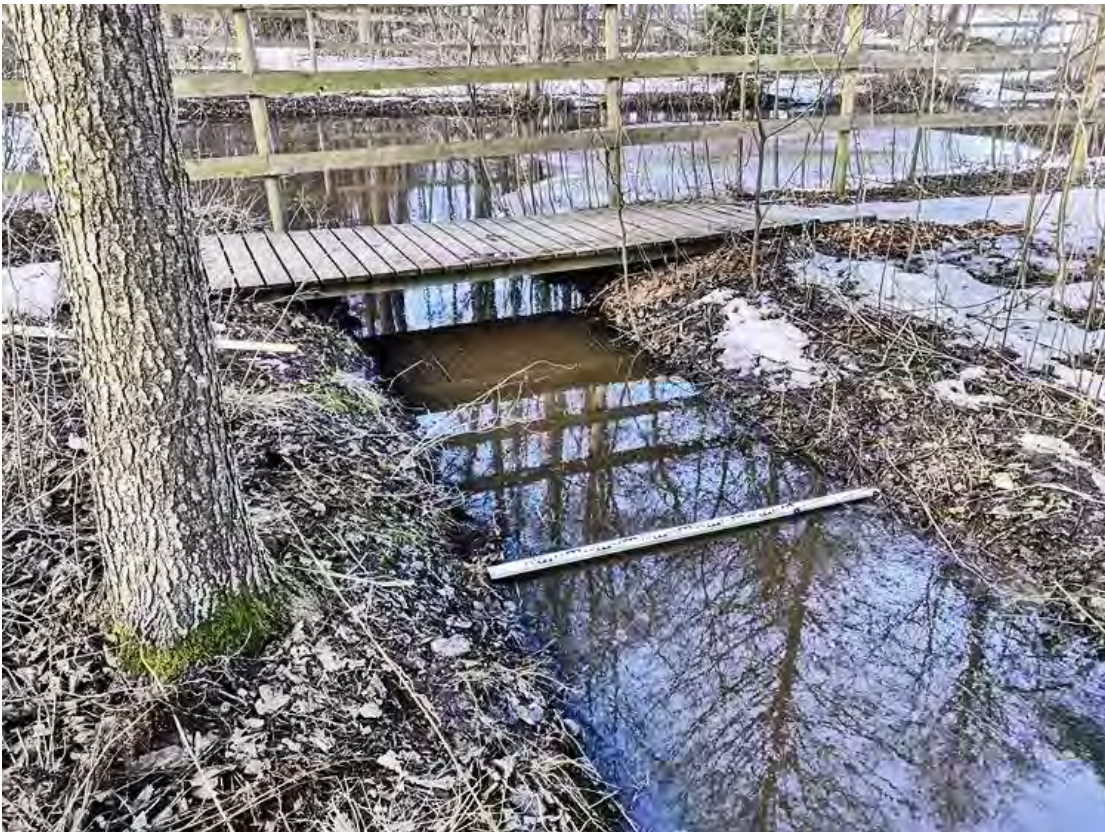
6. Muurikinkadun pää, laskeutusaltaaseen tuleva vesi

Muurikinkadun päässä läheisyydessä sijaitsevasta laskeutusaltaasta lähtevän veden kiintoainepitoisuus oli selvästi (-70 prosenttia) ja kokonaisfosforipitoisuus lievästi (-18 prosenttia) alhaisempi verrattuna altaaseen tulevan veden pitoisuuksiin, eli näytteenottohetkellä vallinneissa valuntaolosuhteissa laskeutusaltaaseen pidättyi kiintoainetta ja siihen sitoutunutta fosforia.

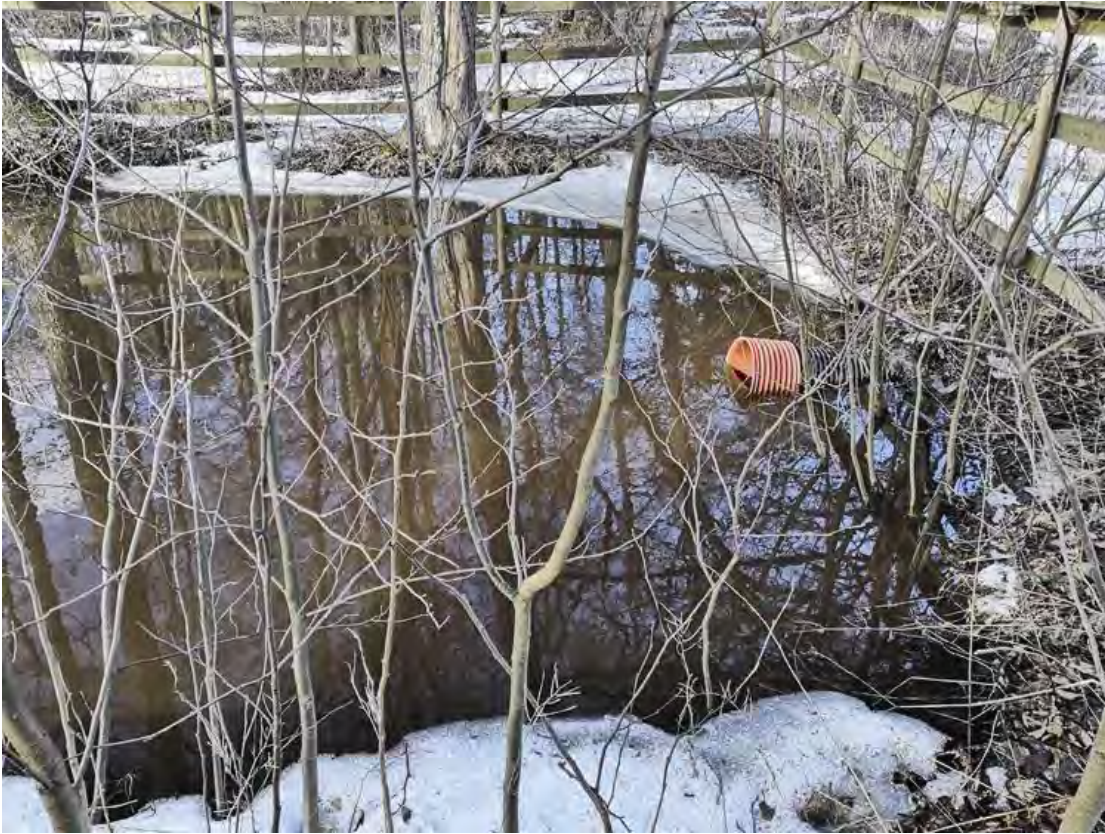
7. Muurikinkadun pää, laskeutusaltaalta lähtevä putki.

Muurikinkadun päässä läheisyydessä Littoistenjärveen laskevan ojauoman kuormitus oli yksittäisistä näytepisteistä suurin. Kiintoaine-, kokonaisfosfori- ja liuenneen kokonaisfosforin osalta kyseisen näytepisteen kautta kulki yli kolmannes ja kokonaistypen osalta noin kolmannes kaikkien näytepisteiden yhteenlasketuista kuormituksesta (liite 3).

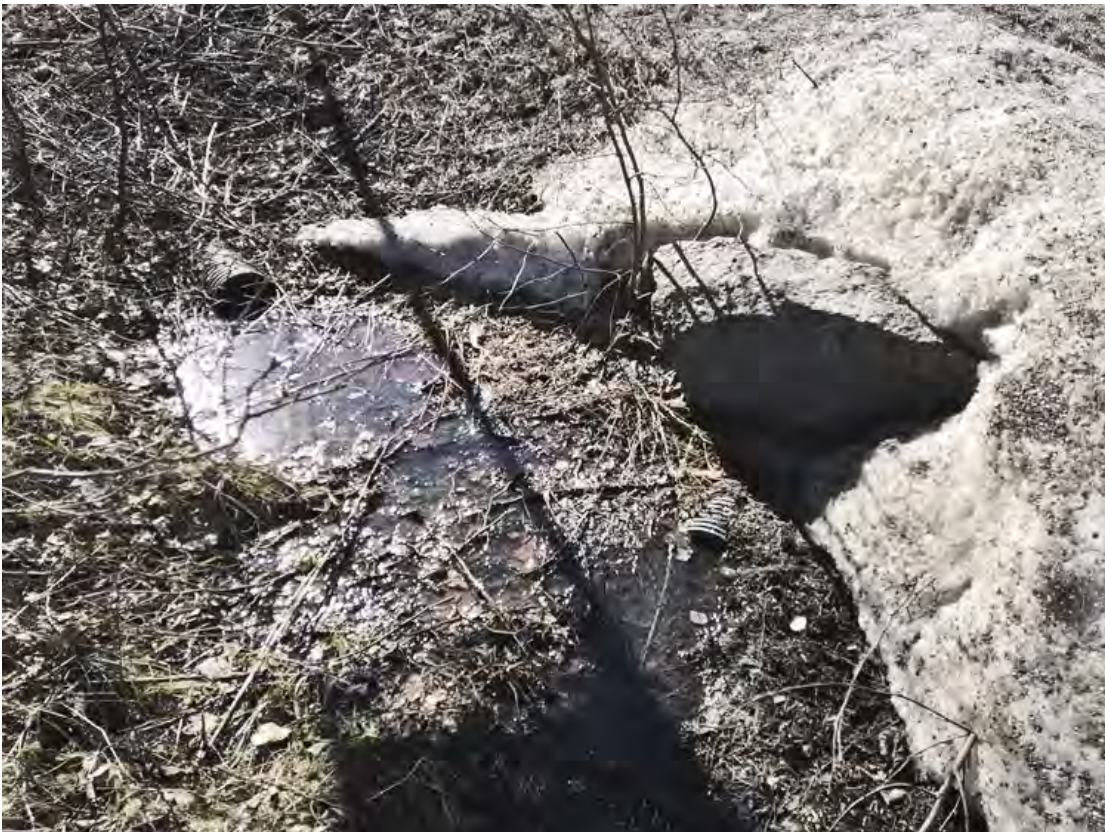
10. Vanha Littoistentie, putki 3

Virtaamat olivat pienistä valuma-alueista johtuen vähäisiä pienissä ojauomissa ja hulevesiputkissa (näytepisteet 8, 12 ja 15). Yhdestä Vanhan Littoistentien alittavasta hulevesiputkesta (näytepiste 10) ei virtaaman puuttuessa saatu näytettä.

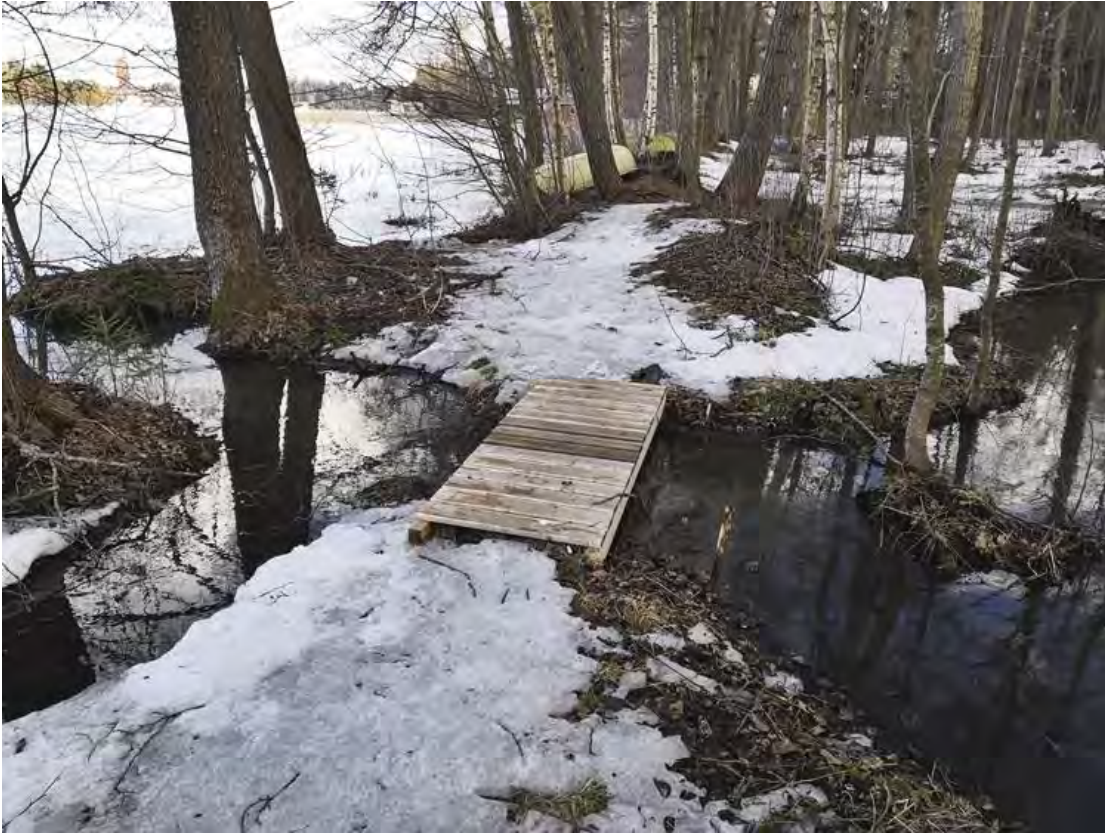
11. Punttikadun pohjoispuoli, ranta

Tutkitut oja- ja hulevedet olivat laadultaan pääsääntöisesti normaaleja. Poikkeuksena edelliseen oli Punttikadun pohjoisenpuoleisessa ojauomassa (näytepiste 11) ja tämän näytepisteen yläpuolisesta hulevesiputkesta tulevassa vedessä (näytepiste 11b) vallinnut poikkeuksellisen huono hygieeninen laatu. Näytepisteen 11b alapuolisessa ojauomassa oli myös havaittavissa kasvillisuuteen tarttunutta wc-paperia, mikä yhdessä veden huonon hygieenisen laadun kanssa ilmaisee hulevetteen sekoittuneen asumajätevettä. Näytepisteen 11 ravinnepitoisuuksien perusteella hulevetteen sekoittuvien jätevesien määrä hulevesimääriin suhteutettuna on näytteenottohetkillä ollut vähäinen tai jätevesivuoto ei ole jatkuva.

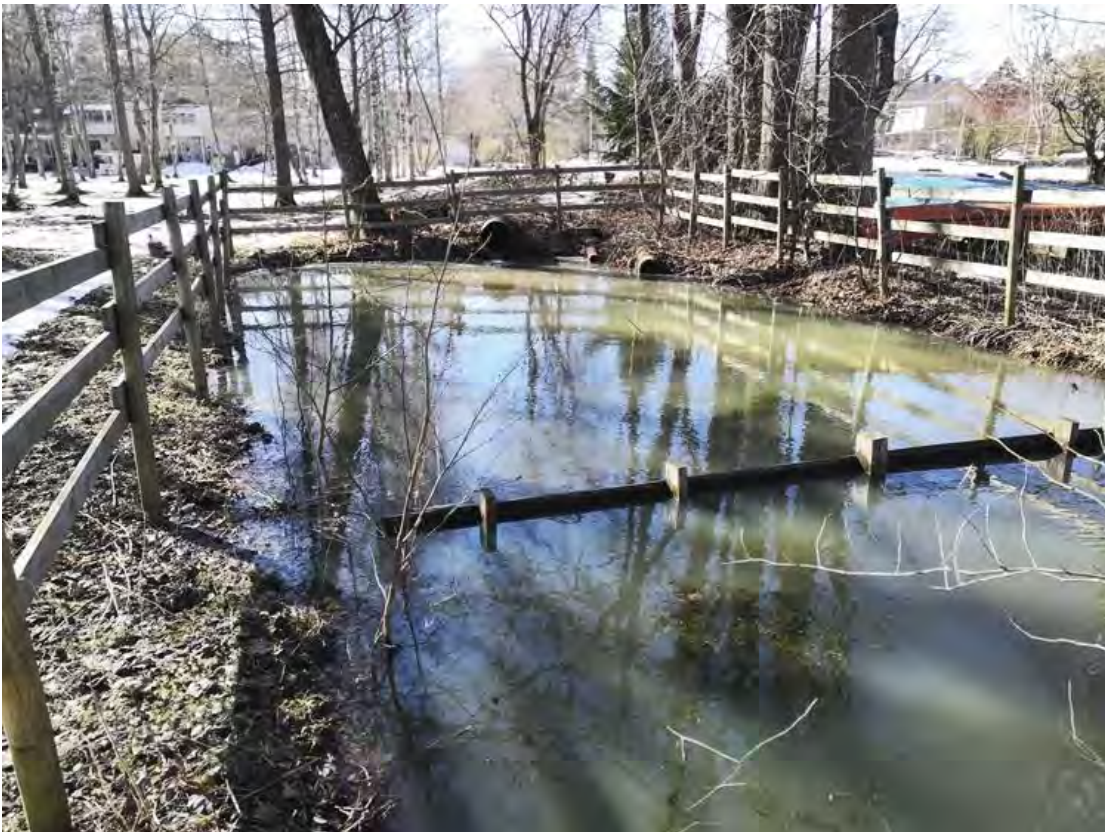
14. Rullakadun eteläpuoli, laskeutusaltaasta lähtevä vesi

Rullakadun eteläpuolella sijaitsevan laskeutusaltaan osalta pidätystehokkuuksia ei voida laskea, sillä laskeutusaltaasta poistuvasta vedestä (näytepiste 14) ei 26.3.2019 otettu näytettä. Tuolloin Littoistenjärven vedenpinnan taso oli korkealla ja tuulen vaikutuksesta laskeutusaltaan edustalla olevasta sulasta kulkeutui järvivettä laskeutusaltaaseen. Tämän johdosta näyte ei olisi ollut laskeutusaltaan normaalia vedenlaatua edustava.
