## Littoistenjärven ojavesien näytteenotto ja virtaamamittaus -tulokset 15.11.2017 toteutetusta tutkimuskerrasta

### 1 Yleistä

Liite 2. Valokuvat havaintopaikoilta.

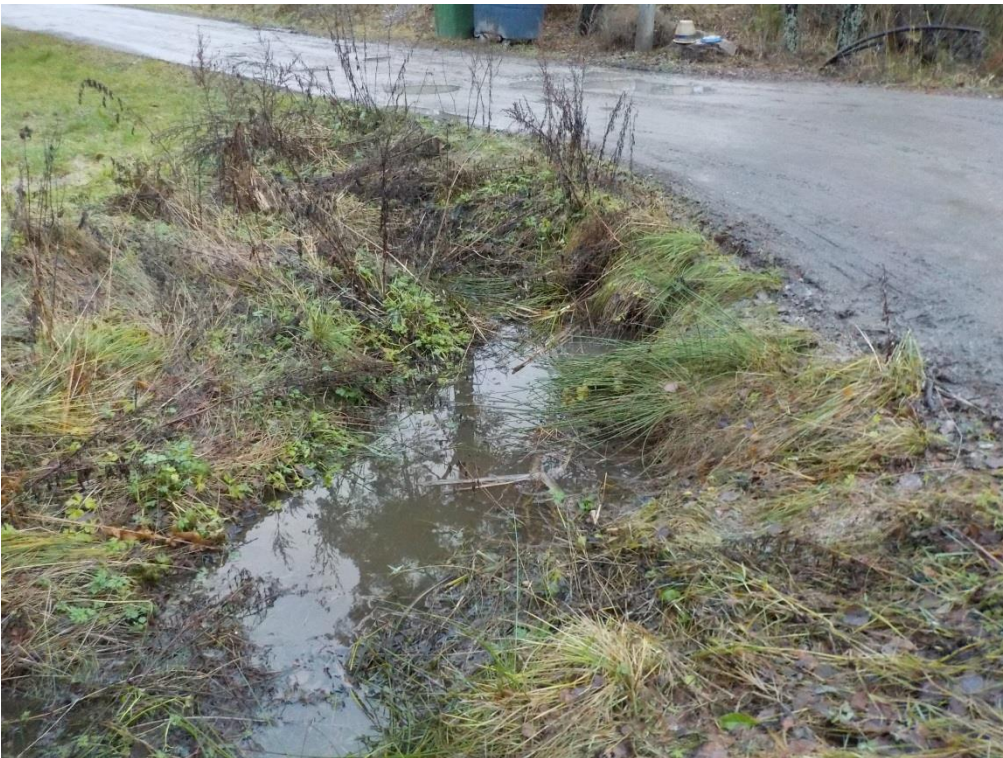
2. Kosteikon pohjoispuoli

Muista havaintopaikoista poiketen havaintopaikan 2 (kosteikon pohjoispuolinen ojauoma) vedet eivät laske Littoistenjärveen, vaan ne on ohjattu kosteikon vesien mukana Aurajokeen. Siten kyseisen uoman kautta kulkevia vesiä ei myöskään huomioida Littoistenjärveen kohdistuvan kuormituksen laskennassa.

Järvelän kosteikon pohjoispuolelta (havaintopaikka 2) otetusta näytteestä analysoitujen raskasmetallien pitoisuudet olivat alhaiset.

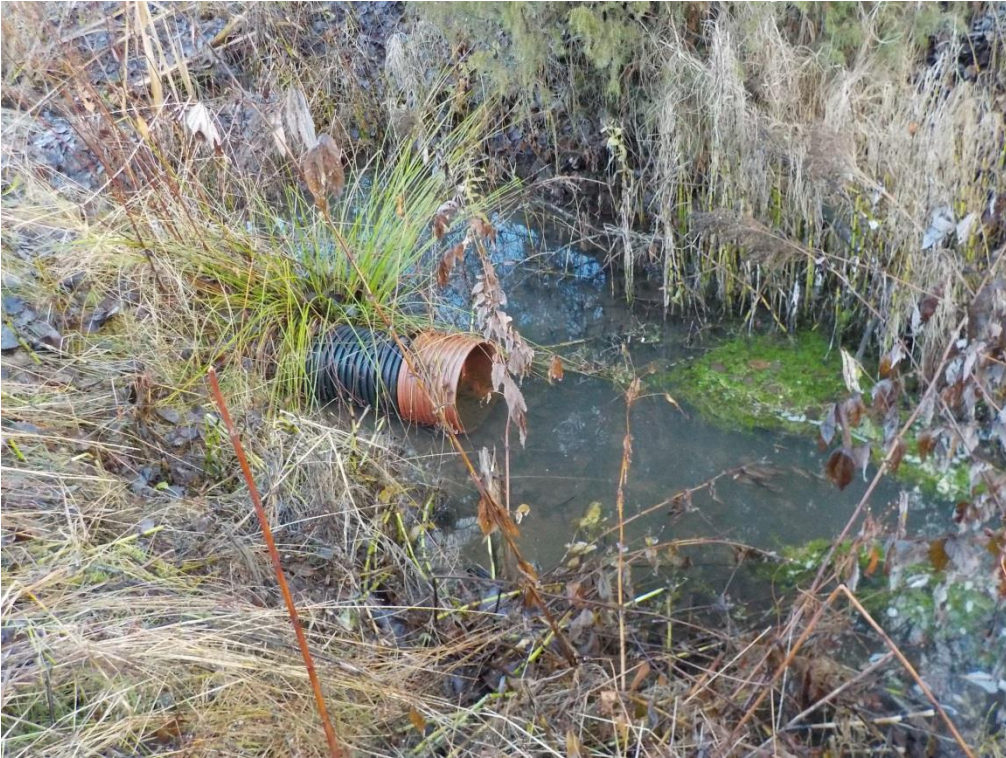
3. Eräkadun pää

Uimarannan parkkipaikan ohi laskevan ojan (havaintopaikka 5) kuormitukseen sisältyvät myös Eräkadun (havaintopaikka 3) ja Menninkäisenkadun (havaintopaikka 4) päihin laskevista hulevesiputkista tulevat kuormitukset, sillä niiden vedet laskevat havaintopaikan 5 kautta Littoistenjärveen. Rullakadun eteläpuolisesta hulevesiputkesta laskeutusaltaan kautta Littoistenjärveen kohdistuvan kuormituksen laskennassa on käytetty laskeutusaltaaseen tulevan veden ainepitoisuuksia, koska laskeutusaltaan veden laatu oli poikkeuksellinen tapahtuman (kalojen kerääntyminen laskeutusaltaaseen) heikentämää, minkä johdosta lähtevän veden laatu ei vastannut normaalitilannetta.

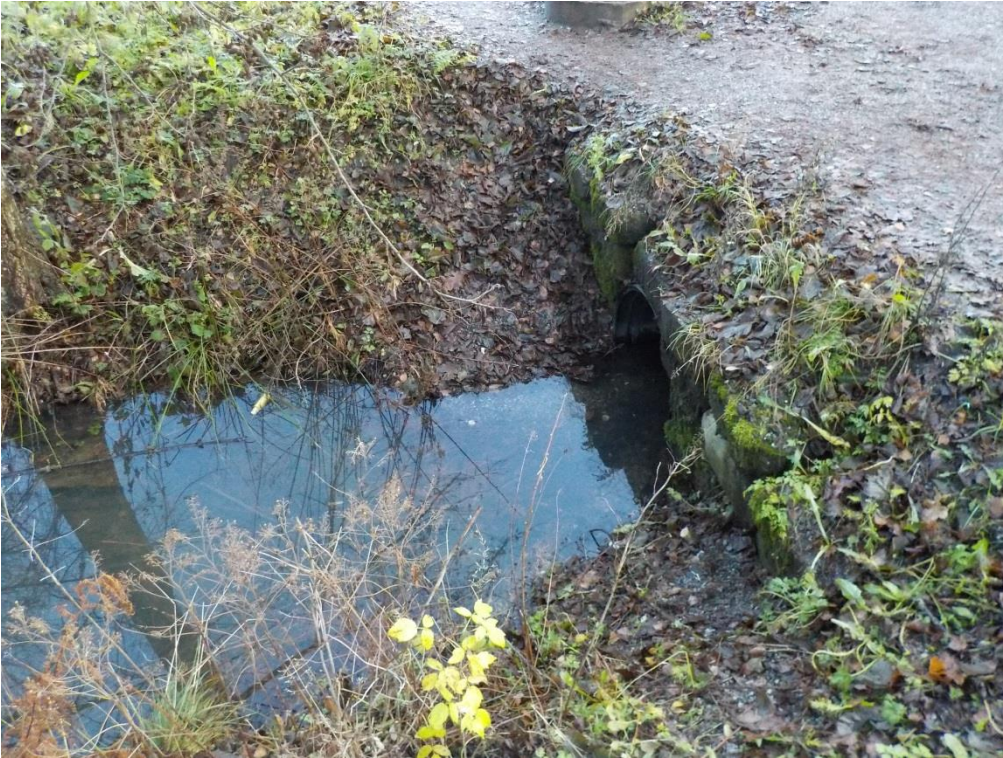
5. Uimarannan parkkipaikka

15.11.2017 tehdyn tutkimuksen tuloksissa hetkellisen kuormituksen suhteen korostuivat kolme havaintopaikkaa, jotka olivat Littoistenjärven pohjoisosassa sijaitsevat järveen Muurikinkadun päässä läheisyydessä laskeutusaltaan kautta laskeva oja (havaintopaikka 7), uimarannan parkkipaikan ohi laskeva oja (havaintopaikka 5) sekä Järvelän kohdalla Littoistenjärveen laskeva oja (havaintopaikka 1). Muurikinkadun päässä sijaitsevan laskeutusaltaan kautta järveen laskevan ojaveden kuormitusosuus oli kokonaisfosforin, liuenneen kokonaisfosforin ja kokonaistypen osalta noin puolet ja kiintoaineen osalta noin 60 prosenttia kaikkien havaintopaikkojen yhteenlasketusta näytteenottoajankohdan hetkellisestä kuormituksesta. Järvelän kohdalla Littoistenjärveen laskeva oja vastasi 17 prosenttia ja uimarannan parkkipaikan ohi laskeva oja 15 prosenttia kaikkien havaintopaikkojen yhteenlasketusta hetkellisestä kokonaisfosforikuormituksesta.

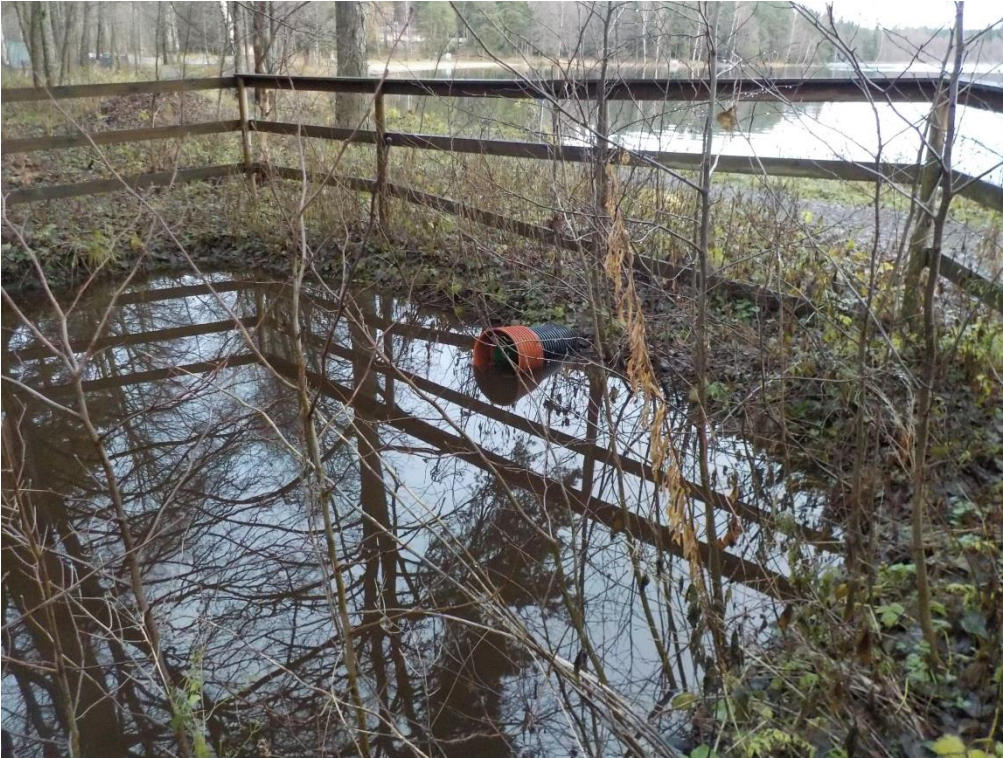
7. Muurikinkadun pää, altaalta lähtevä

Näytteenottoa ja virtaamamittausta edeltävällä jaksolla oli satanut melko runsaasti, minkä johdosta valumat olivat näytteenottopäivänä ajankohtaan nähden selvästi keskimääräistä runsaammat. Havaintopaikoista suurin vuorokausivirtaama (1250 m<sup>3</sup>/d) mitattiin Muurikinkadun pään läheiseltä laskeutusaltaalta (havaintopaikka 7) lähtevästä putkesta. Myös järven pohjoisrannalla uimarannan parkkipaikan ohi tulevan uoman (havaintopaikka 5) vuorokausivirtaama oli muiden havaintopaikkojen virtaamiin nähden suurempi (540 m<sup>3</sup>/d). Useiden hulevesiputkien virtaamat olivat pienestä valuma-alueesta johtuen vähäisiä.

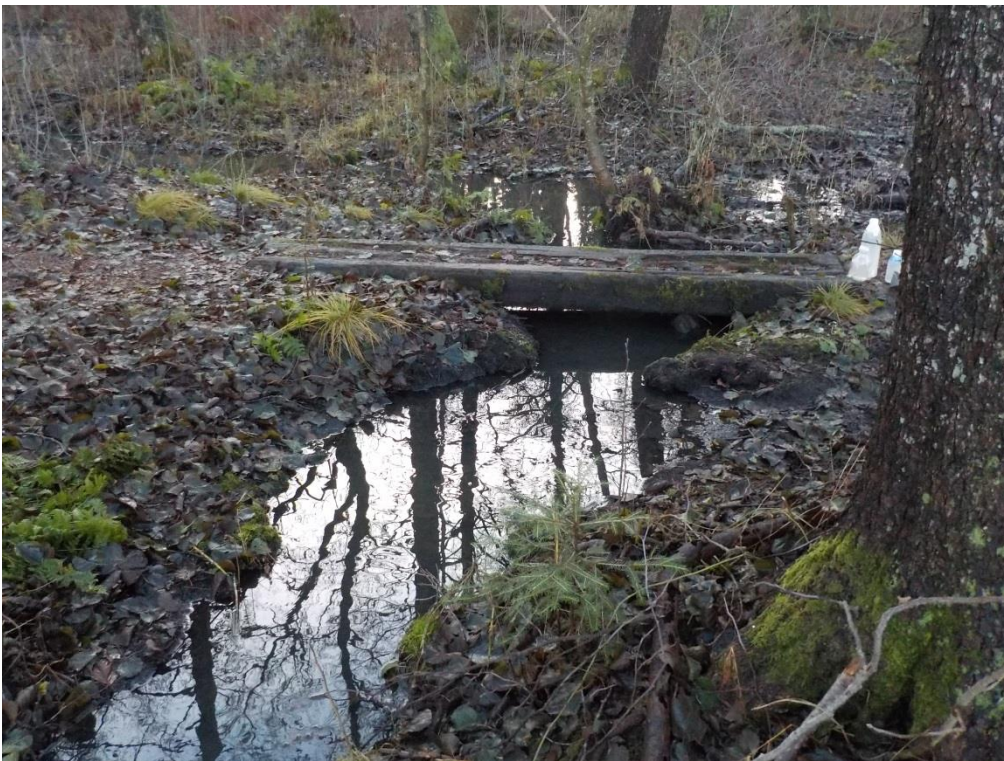
11. Punttikadun pohjoispuoli, ranta

Hygieniabakteereiden määrät valumavesissä olivat valtaosin alhaisia. Muita havaintopaikkoja huonompi hygieeninen laatu vallitsi Punttikadun pohjoispuolella rannassa sijaitsevassa ojauomassa (havaintopaikka 11). Kyseisessä havaintopaikassa veden *E. coli* -bakteereiden määrä oli 1100 MPN/ 100 ml, mikä ilmentää uoman vedessä olevan ulosteperäisen veden vaikutusta. Tästä huolimatta ravinnepitoisuudet olivat kyseisellä havaintopaikalla normaalilla tasolla. Rullakadun eteläpuolisesta laskeutusaltaasta lähtevässä vedessä (havaintopaikka 14) oli muihin havaintopaikkoihin verrattuna melko runsaasti enterokokkibakteereja (pitoisuus 200 MPN/ 100 ml). Mahdollisia syitä enterokokkibakteerien kohonneeseen määrään ovat altaaseen aiemmin tulleen veden huonompi

Hetkellisen kokonaisfosforikuormituksen suhteen havaintopaikoista keskimääräisellä tasolla olivat Punttikadun pohjoispuolelle järveen laskeva oja (havaintopaikka 11) sekä Rullakadun eteläpuolelle laskeutusaltaan kautta järveen laskeva oja (havaintopaikka 13). Näissä kokonaisfosforin kuormitusosuudet olivat kahdeksan ja seitsemän prosenttia havaintopaikkojen yhteenlasketusta hetkellisestä kokonaiskuormituksesta.

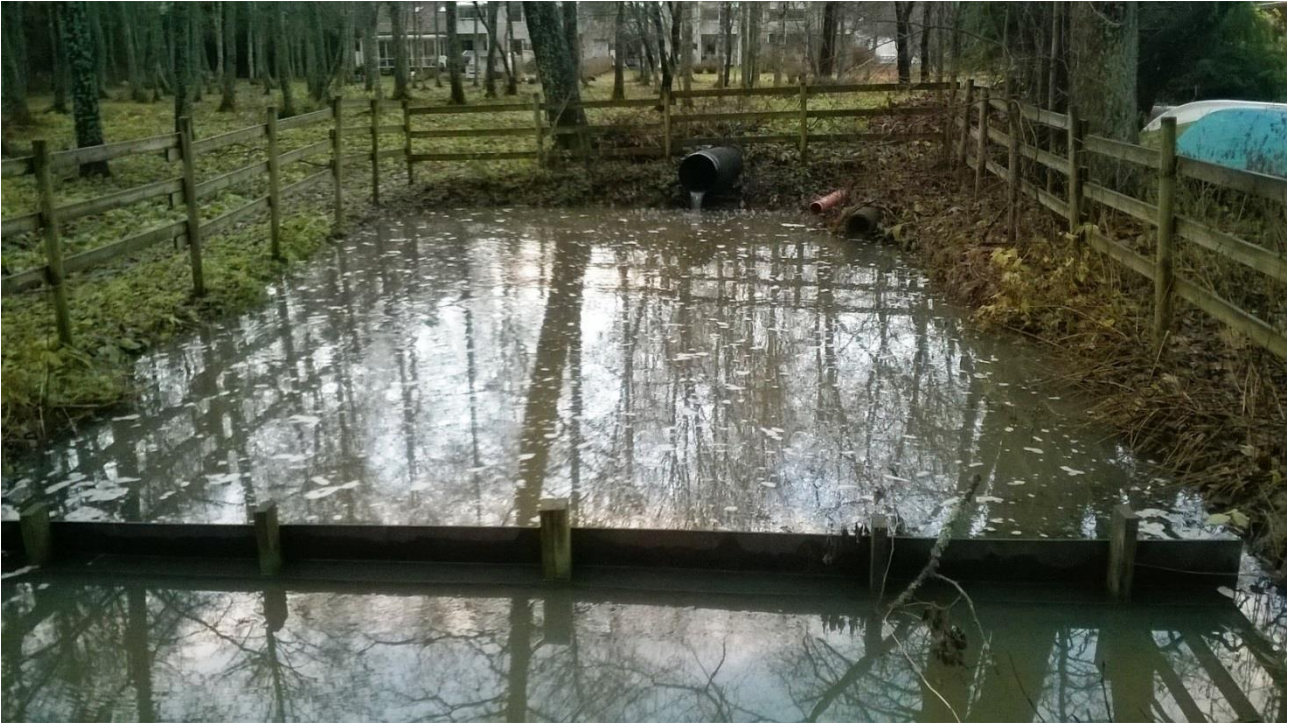
14. Rullakadun eteläpuoli, altaasta lähtevä

Havaintopaikkojen kokonaisfosfori- ja kokonaistyyppipitoisuudet olivat keskimäärin ojavesille tyypillisiä. Kiintoainepitoisuudet olivat pääosin kohtuullisia. Korkein kiintoaine-, kokonaisfosfori- ja ammoniumtyyppipitoisuus havaittiin Rullakadun eteläpuolella sijaitsevasta laskeutusaltaasta lähtevässä (havaintopaikka 14) vedessä. Kyseisen havaintopaikan muita kohteita huonompi vedenlaatu johtui poikkeuksellisesta tilanteesta; Laskeutusaltaaseen oli kerääntynyt runsaasti kaloja, jotka liikkuvat vedessä vilkkaasti ja sekoittivat vettä. Tämän seurauksena laskeutusaltaaseen tuleva vesi oli selvästi lähtevää vettä parempilaatuisempaa. Myös Järvelässä sijaitsevasta ojasta (havaintopaikka 1) otetussa näytteessä havaittiin korkeampi kokonaisfosforipitoisuus kuin muissa havaintopaikoissa. Vesinäytteiden analyysitulokset on esitetty liitteessä 3.

hygieeninen laatu tai edellä mainittujen laskeutusaltaaseen kerääntyneiden kalojen vaikutus, sillä altaaseen tulevan veden enterokokkibakteerien määrä oli näytteenottohetkellä alhainen.
