## **Littoistenjärven oja- ja hulevesien näytteenotto ja virtaamamittaus -yhteenvedo vuosien 2017-2019 tutkimuksista**

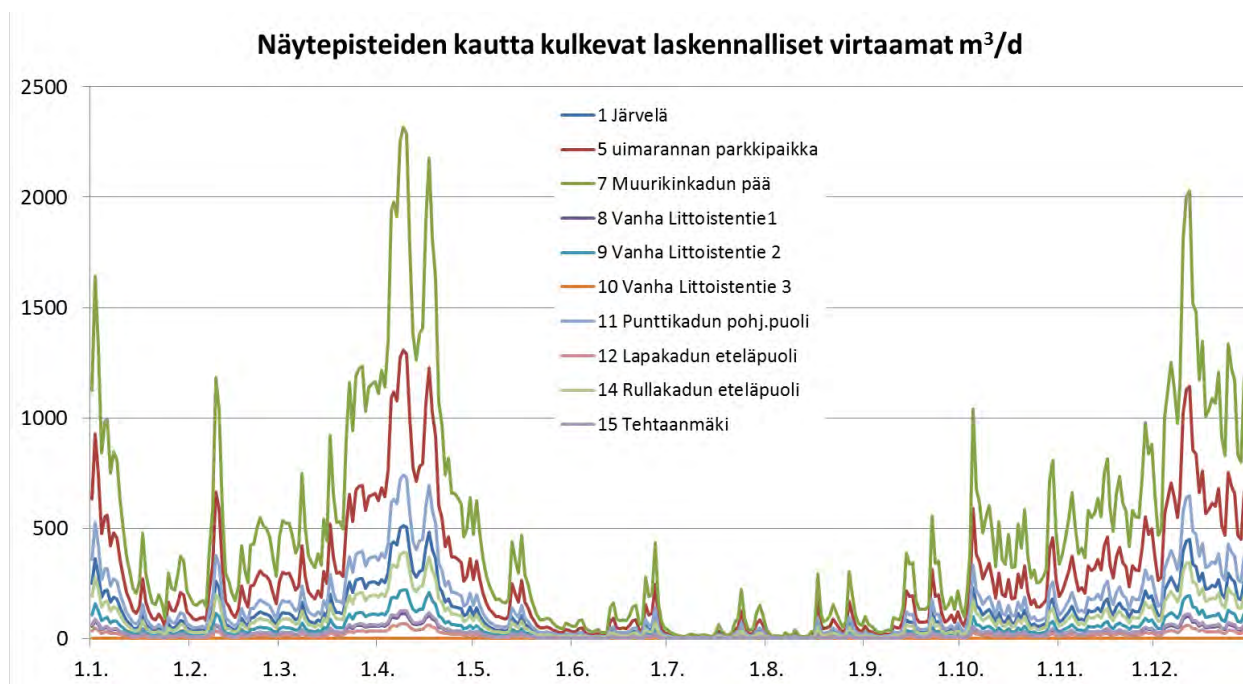
Kuva 2. Littoistenjärven oja- ja hulevesitutkimuksen näytepisteille ympäristöhallinnon Savijoen vuosien 2010-2018 virtaamatiетоjen avulla muodostetut laskennalliset vuorokausivirtaamat.

Littoistenjärven oja- ja hulevesitutkimuksen näytepisteille laskettiin vuosivirtaamat näytekierroksilla mitattujen virtaamien ja Liedossa Savijoen yläosassa sijaitsevan ympäristöhallinnon jatkuva-toimisen virtaamamittauspisteen mittaustietojen avulla seuraavasti:

- 1) Näytepisteille laskettiin jokaista näytteenottokertaa kohden pistekohtaiset virtaamakertoimet jakamalla näytteenoton yhteydessä näytepisteestä mitattu virtaama näytteenottoajankohtana vallinneella Savijoen yläosan virtaamalla.
- 2) Edellä muodostetuille virtaamakertoimille laskettiin näytepistekohtaiset keskiarvot kaikkien näytekierrosten havainnoista.
- 3) Savijoen yläosan vuorokausivirtaamalle laskettiin jokaiselle kalenteripäivälle keskimääräiset arvot ympäristöhallinnon vuosien 2010-2018 mittaustietojen avulla.
- 4) Näytepisteille muodostettiin koko vuodelle näytepistekohtaiset laskennalliset vuorokausivirtaamat (kuva 2) kertomalla edellä muodostetut Savijoen keskimääräiset vuorokausivirtaamat näytepisteiden keskimääräisillä virtaamakertoimilla.
