## **LITTOISTENJÄRVEN POHJOISPUOLISELTA JÄRVELÄN KOSTEIKOLTA LÄHTEVÄN VEDEN SEKÄ LITTOISTENJÄRVEEN LASKEVIEN KAHDEN OJAN VEDENLAATUTUTKIMUS 11.6.2015**

## LOUNAIS-SUOMEN VESIENSUOJELUYHDISTYS RY

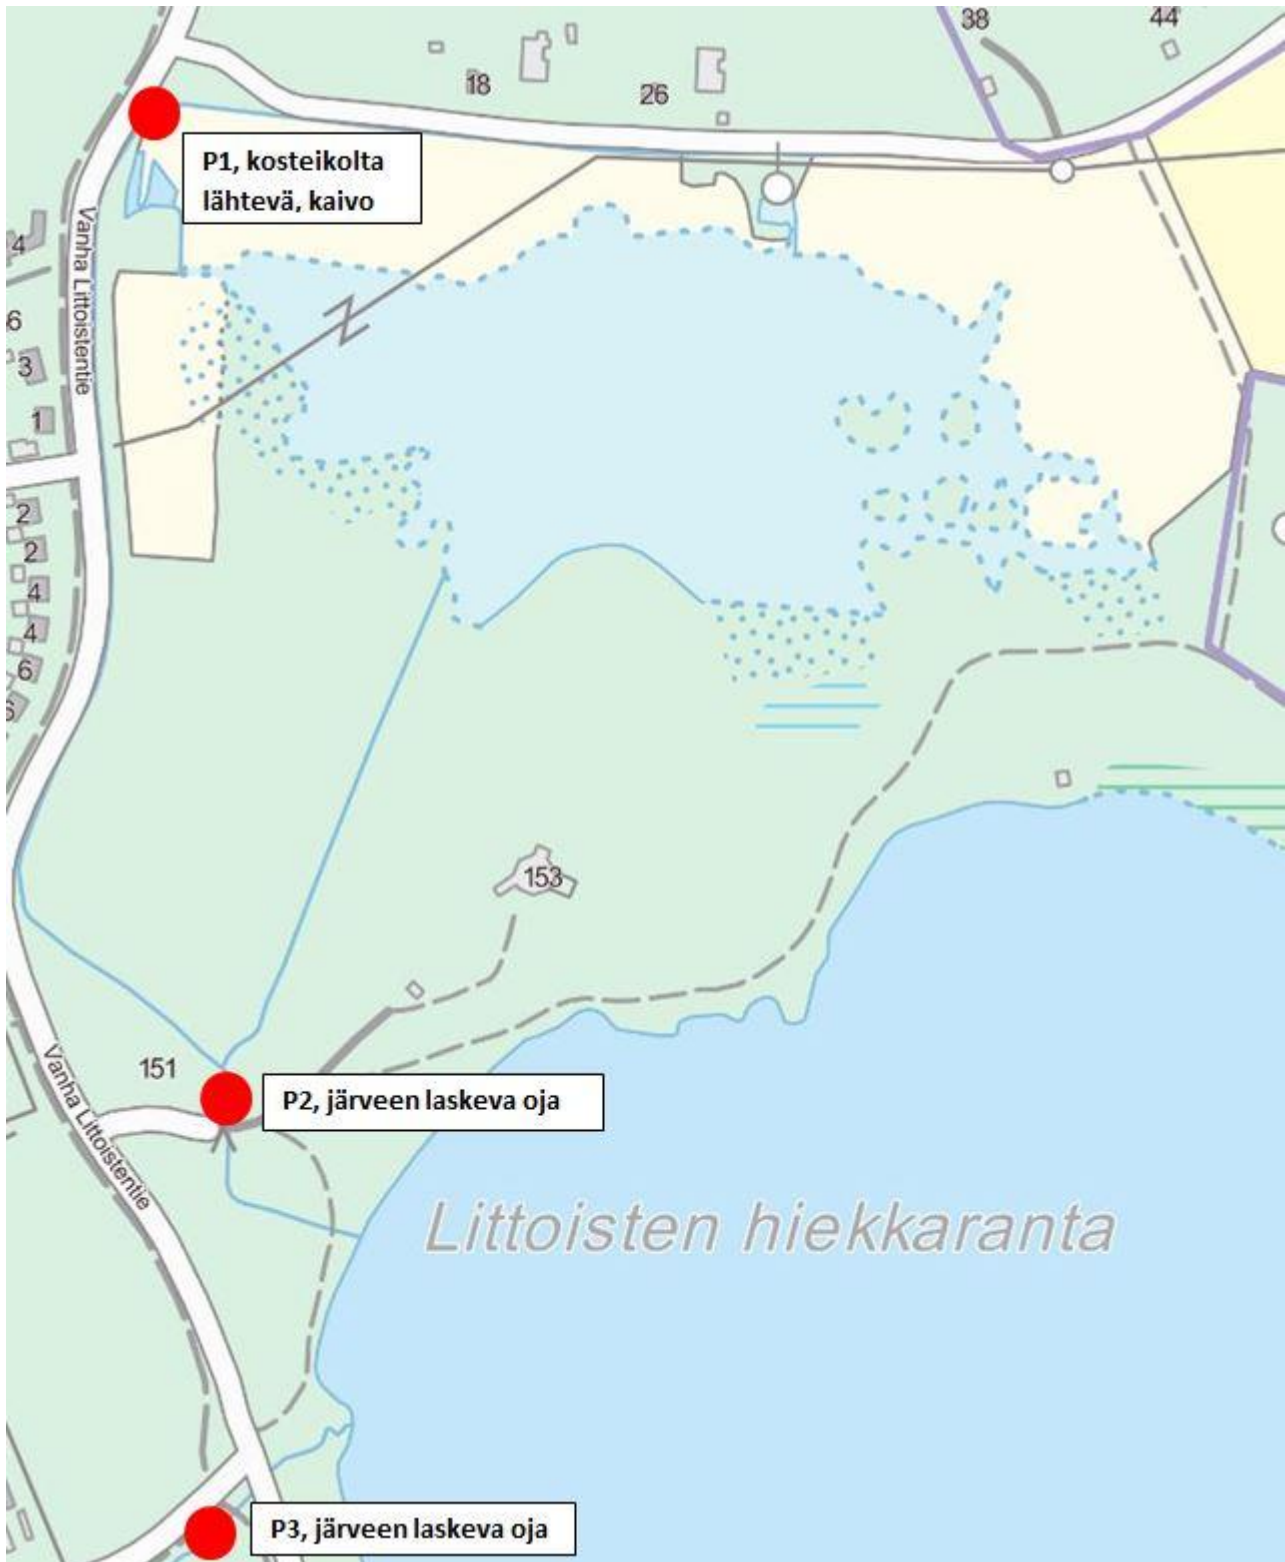
Liite 1.

Havaintopaikkakartta.

Kartta: Muokattu Maanmittauslaitoksen Avoimien aineistojen tiedostopalvelun 1:5000 –taustakarttapohjasta 6/2015.

Littoistenjärven pohjoispuolella sijaitsevasta Järvelän kosteikosta lähtevästä vedestä otettiin Lounais-Suomen vesiensuojeluyhdistys ry:n toimesta vesinäytteet 11.6.2015. Syynä näytteenottoon olivat paikallisten asukkaiden epäilyt Järvelän kosteikolta Littoistenjärveen kohdistuvasta ravinnekuormituksesta. Käynnin yhteydessä otettiin näytteet myös järven pohjoisosaan laskevista kahdesta ojasta. Näytepaikat ilmenevät liitteestä 1.

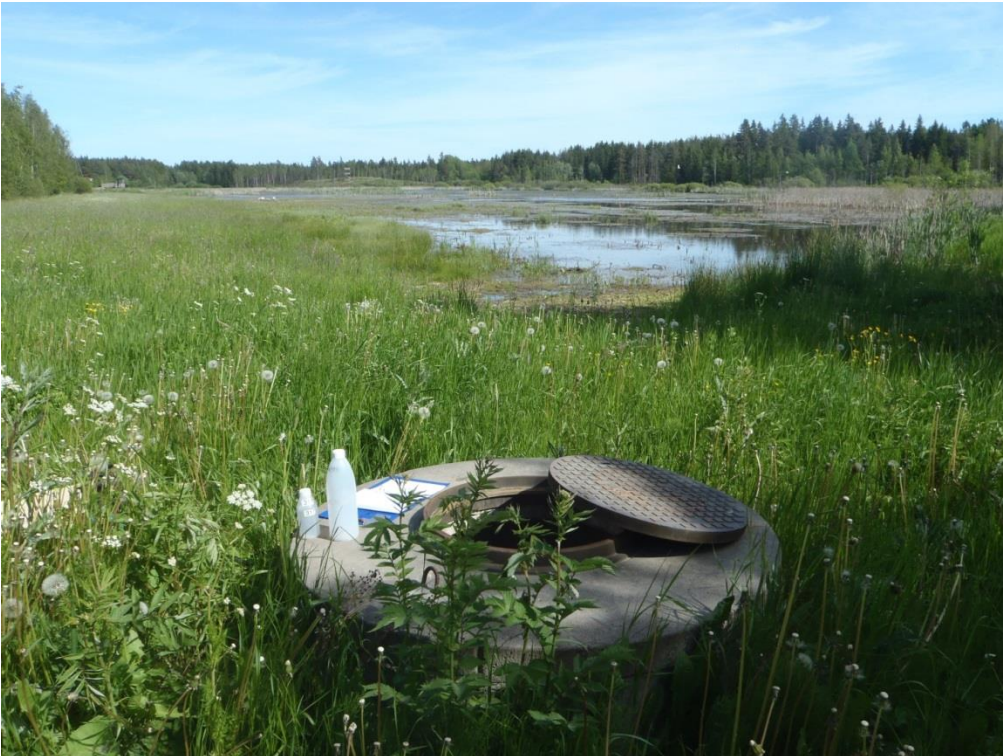
Näytepiste P1, kosteikolta lähtevä, kaivo.

Normaalitilanteessa Järvelän kosteikolta tulevat vedet eivät kulkeudu Littoistenjärveen, vaan ne laskevat kosteikon länsipäässä sijaitsevan kaivon (liite 3) ja siitä johdetun putken kautta Aurajoen suuntaan. Paikallisten asukkaiden mukaan kosteikolta tulevaa vettä oli kuitenkin keväällä virrannut Littoistenjärveen. Mahdollisena syynä oli putken tukkeutuminen. Myös putken suhteellisen pieni läpimitta saattaa tulvatilanteessa aiheuttaa padotusta. Näytteenottohetkellä kosteikon vesi virtasi esteettä kaivon kautta putkeen.

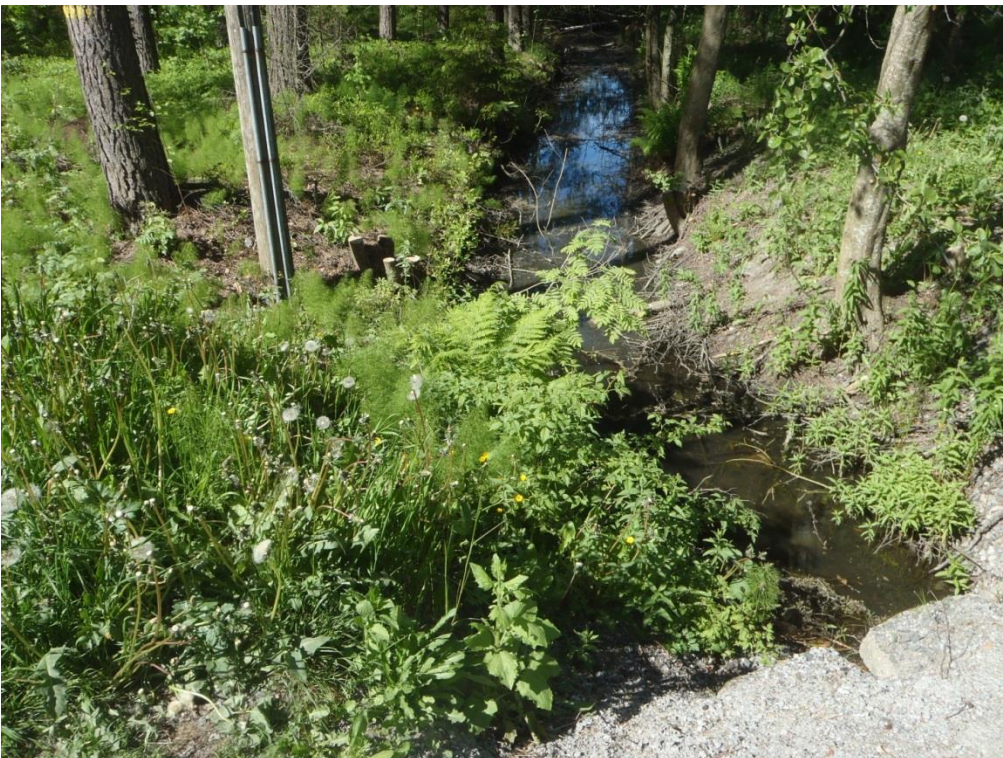
Näytepiste P2, järveen laskeva oja.

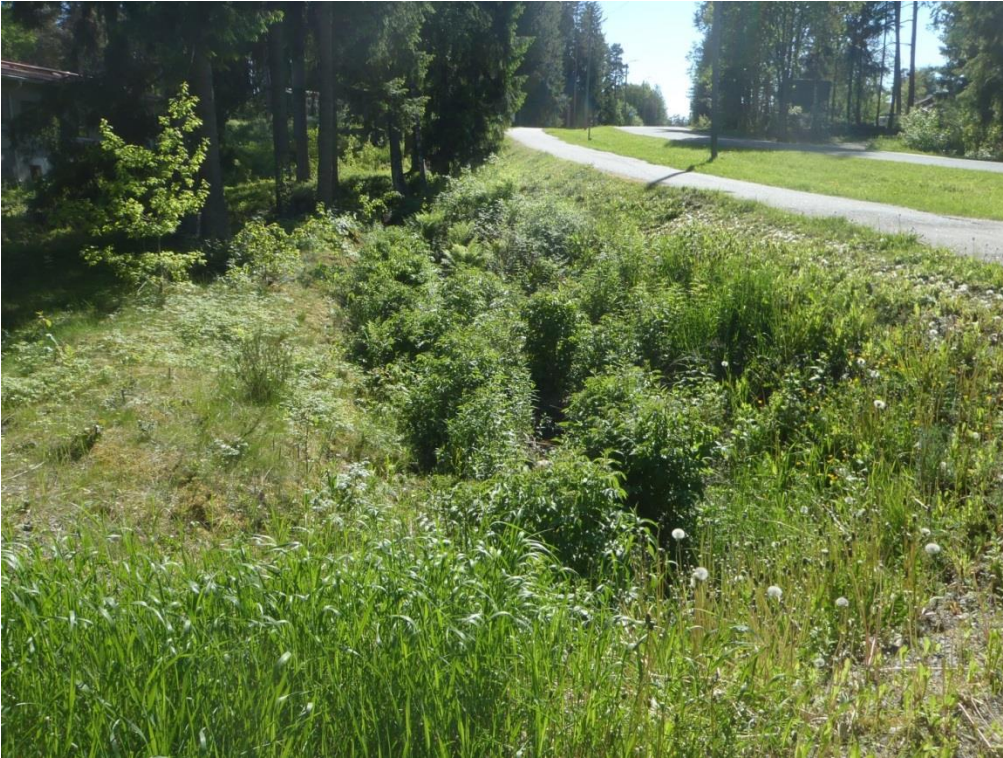
Näytepiste P3, järveen laskeva oja.

Valumavesien johtamisjärjestelyjen toimivuuteen on suositeltavaa kiinnittää huomiota, jotta kosteikolta lähteviä valumavesiä ei päätyisi Littoistenjärveen. Myös näytepisteen P3 alapuolella sijaitsevan laskeutusaltaan toimivuutta, eli sitä, että kulkeutuvatko ojan valumavedet altaan kautta, on suositeltavaa tarkastella runsaampien valumien vallitessa.
