LITTOISTENJÄRVEN POHJOISPUOLISELTA JÄRVELÄN KOSTEIKOLTA LÄHTEVÄN VEDEN SEKÄ LITTOISTENJÄRVEEN LASKEVIEN KAHDEN OJAN VEDENLAATUTUTKIMUS 11.6.2015

1 Yleistä

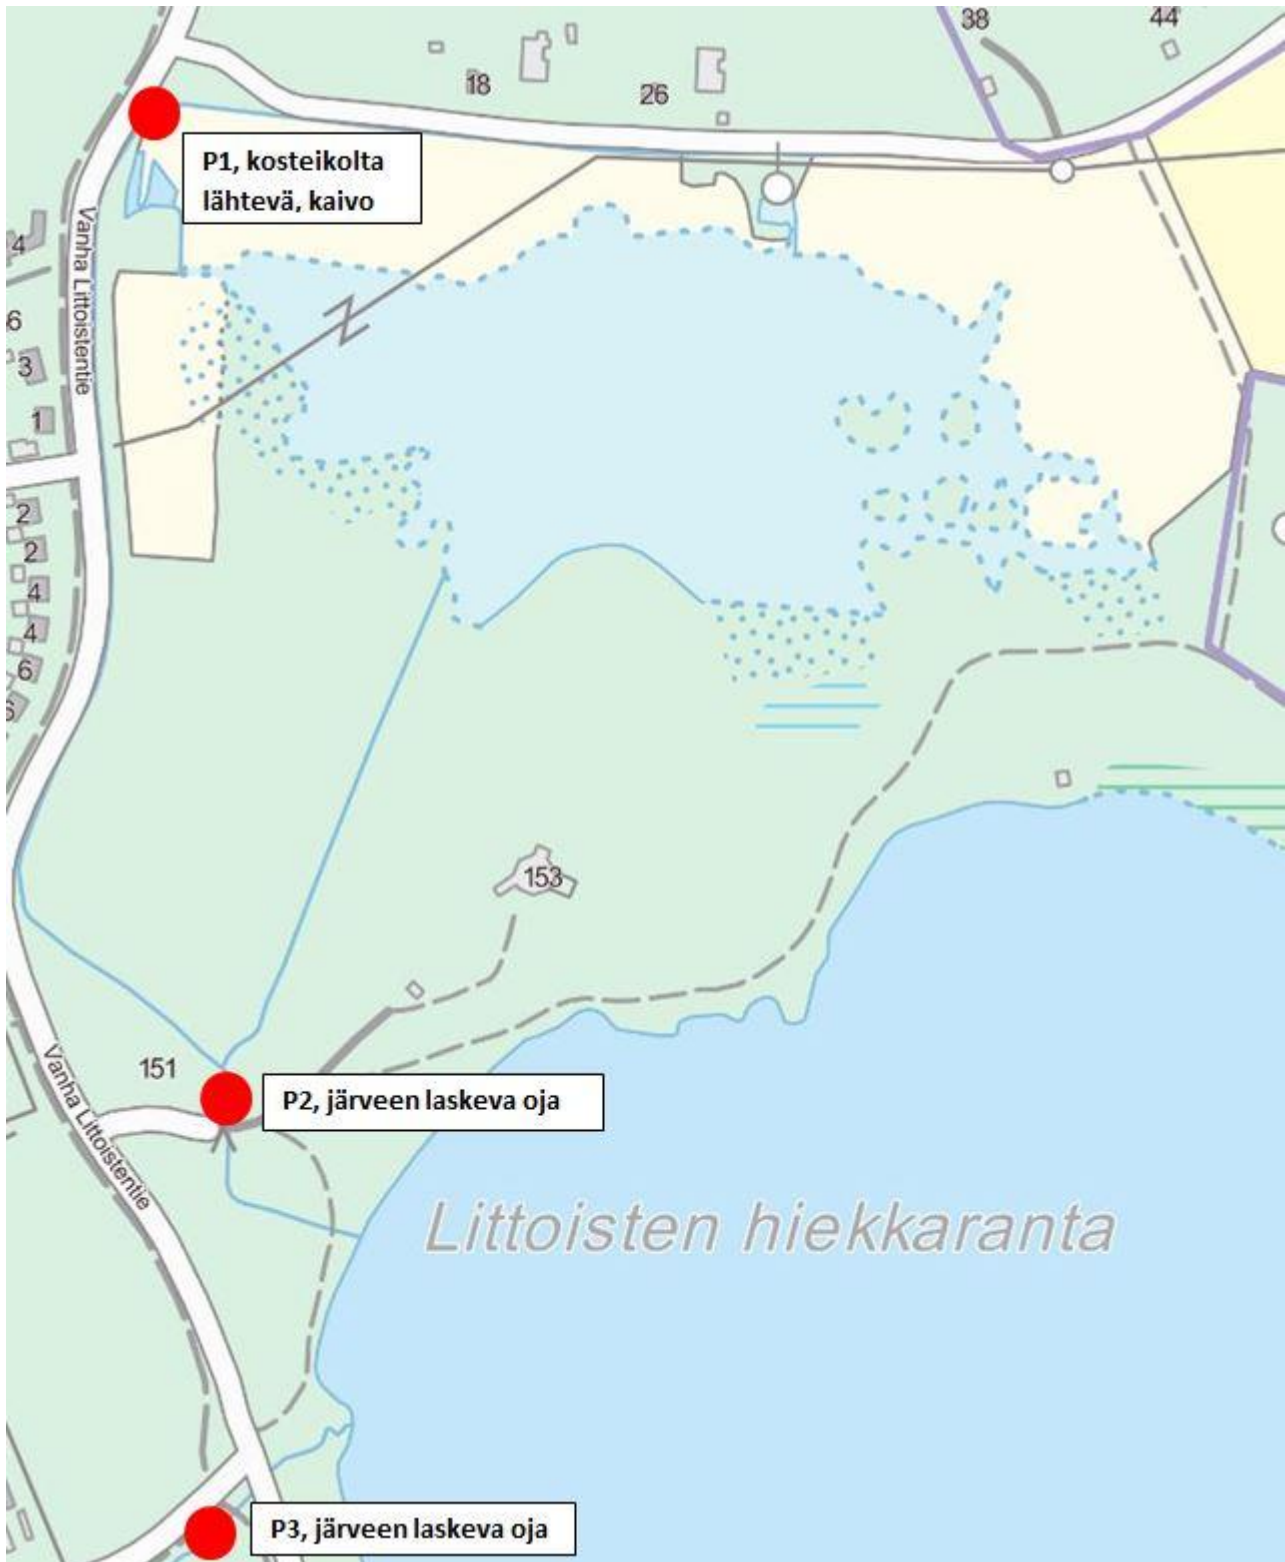
Liite 1.

Havaintopaikkakartta.

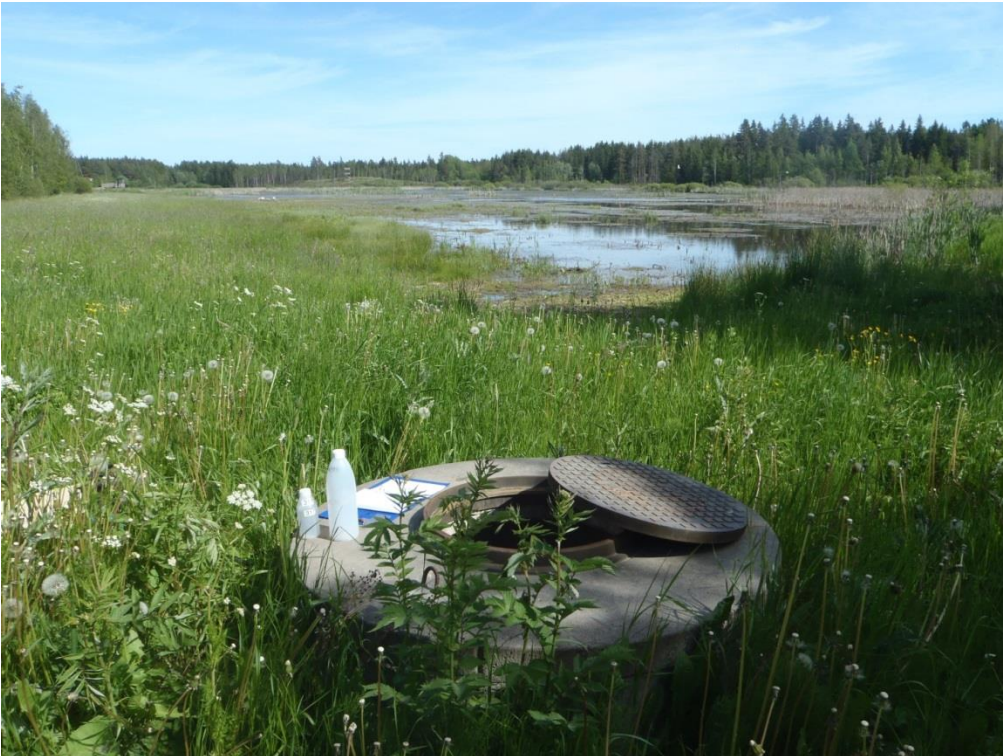
Normaalitilanteessa Järvelän kosteikolta tulevat vedet eivät kulkeudu Littoistenjärveen, vaan ne laskevat kosteikon länsipäässä sijaitsevan kaivon (liite 3) ja siitä johdetun putken kautta Aurajoen suuntaan. Paikallisten asukkaiden mukaan kosteikolta tulevaa vettä oli kuitenkin keväällä virrannut Littoistenjärveen. Mahdollisena syynä oli putken tukkeutuminen. Myös putken suhteellisen pieni läpimitta saattaa tulvatilanteessa aiheuttaa padotusta. Näytteenottohetkellä kosteikon vesi virtasi esteettä kaivon kautta putkeen.

Kosteikolta poistuvan veden kokonaisfosforipitoisuus oli korkea. Myös mikroskooppisille leville suoraan käyttökelpoista liukoista fosforia oli vedessä runsaasti. Kokonaistyyppipitoisuus oli ojavesille tyyppillinen. Kosteikolta poistuvan veden sameusarvot ja kiintoainepitoisuudet olivat tavallisiin ojavesiarvoihin verrattuna kohtuullisen alhaisia (liite 2).

Kosteikko on muodostunut entiselle peltomaalle. Kosteikon pohjan ravinteikkaus on oletettavasti pääosin syynä tässä tutkimuksessa havaittuun kosteikolta lähtevän veden korkeaan kokonaisfosforipitoisuuteen.

Näytepiste P1, kosteikolta lähtevä, kaivo.

Valumavesien johtamisjärjestelyjen toimivuuteen on suositeltavaa kiinnittää huomiota, jotta kosteikolta lähteviä valumavesiä ei päätyisi Littoistenjärveen. Myös näytepisteen P3 alapuolella sijaitsevan laskeutusaltaan toimivuutta, eli sitä, että kulkeutuvatko ojan valumavedet altaan kautta, on suositeltavaa tarkastella runsaampien valumien vallitessa.

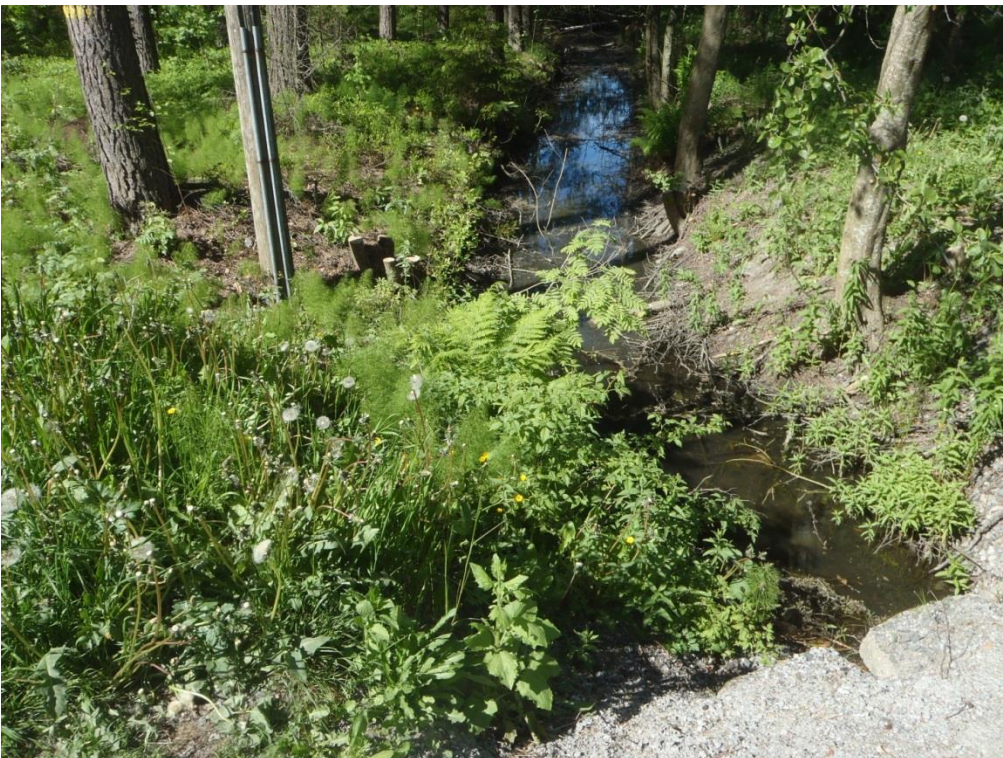
Littoistenjärven pohjoisosan uimarannan tuntumaan laskevassa ojassa (näytepiste P2) kokonaisfosforipitoisuus oli ravinteikkaalle ojavedelle ominainen. Kultanummen eteläpuolelta Vanhan Littoistentien ali Littoistenjärveen laskevassa ojassa (näytepiste P3) veden kokonaisfosforipitoisuus oli alhaisempi kuin pisteessä P2, mutta kuitenkin ojavesille tyyppillinen. Kokonaistyyppipitoisuudet olivat ojavesille tyyppillisiä. Ojapisteissä P2 ja P3 veden sameusarvot ja kiintoainepitoisuudet olivat tavallisesti havaittaviin ojavesiarvoihin verrattuna kohtuullisen alhaisia (liite 2).

Näytepiste P2, järveen laskeva oja.

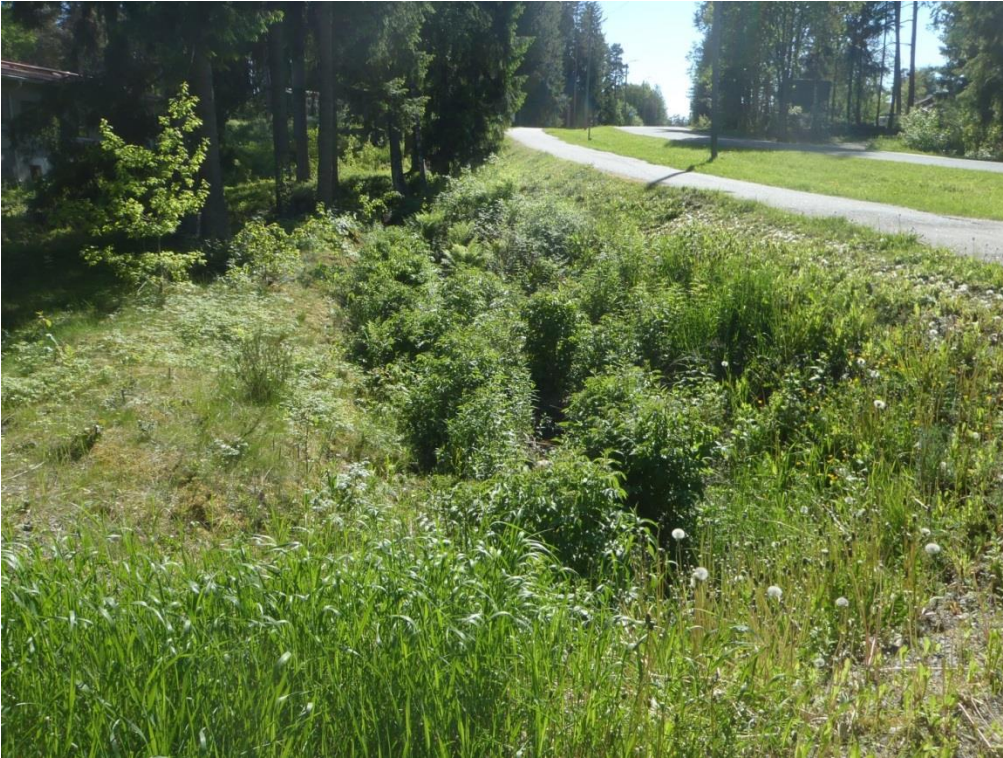
Näytepiste P3, järveen laskeva oja.
